REHABILITACIÓN DE EDIFICIO AFECTADO POR EL TERREMOTO DEL 16 DE ABRIL DE 2016 DE ECUADOR EN LA ULEAM

REHABILITATION OF BUILDING AFFECTED BY THE ECUADOR S EARTHQUAKE OF 16 APRIL 2016 IN THE ULEAM

R. Aguiar*, F. Del Castillo**, J. Mizobe***, P. Mendoza****

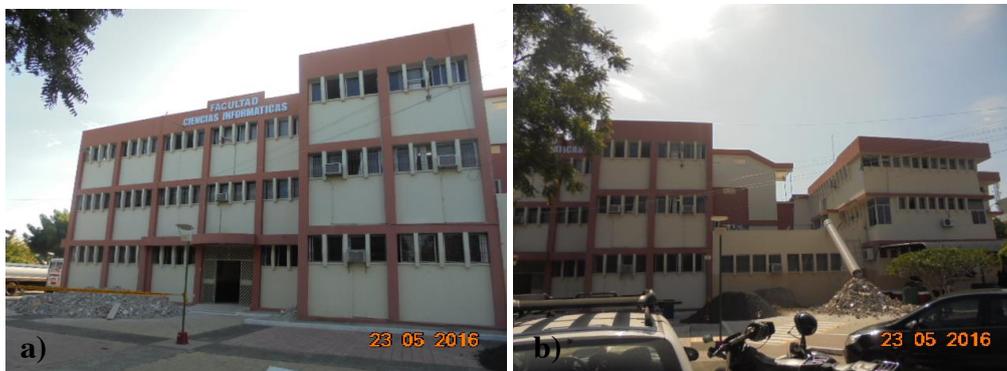
Varios cuerpos estructurales conforman la Facultad de Informática, uno de ellos es el presentado en la imagen “a” de la Figura 3, donde se observa una estructura de 3 pisos de hormigón armado, con una cubierta de acero de lámina delgada. Las paredes interiores presentaron daño moderado, a excepción del área de grada donde el daño fue extensivo durante el terremoto del 16 de abril. En la imagen “b” se observa otro bloque estructural de 1

piso con un tubo por el cual fue arrojado el material (bloques y ladrillos) que había sido utilizado en la construcción de las paredes del Bloque Estructural analizado, denominado en este artículo como Bloque Estructural uno. La fachada de la Figura 3 corresponde al pórtico del eje 8.

Figura 3. Fachada de edificio de Facultad de Informática de ULEAM

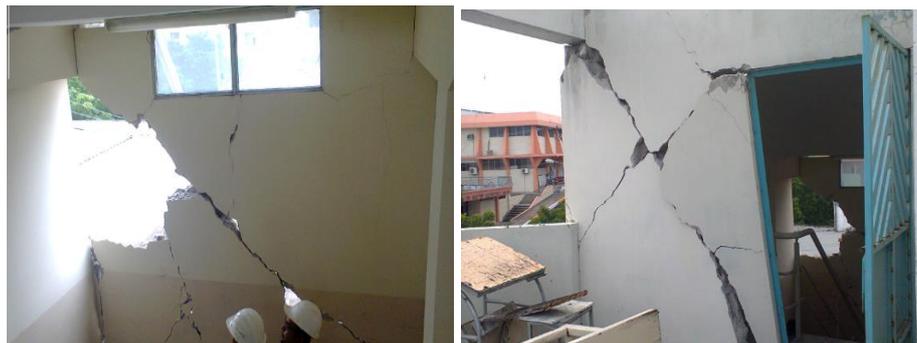
El mayor daño se presentó en las paredes de los descansos de la grada, fragmentadas en forma explosiva (ver Figura 6). Sin embargo, se considera como daño local debido a la flexibilidad del descanso de la grada. En ese sitio se van a colocar columnas de acero para que el descanso no trabaje en voladizo.

Figura 6. Rotura de paredes en los descansos de la grada.

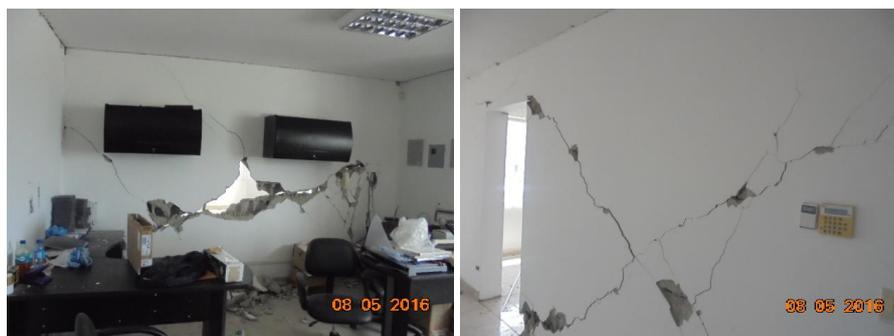
Figura 7a. Comportamiento de paredes de bloques de cemento en Edificio Fortaleza

En la Figura 7a, se pudo detectar la rotura y rajadura de paredes construidas con bloques. Mientras que en la Figura 7b, no se observa daño en otro apartamento del mismo piso pero con paredes de Gypsum.

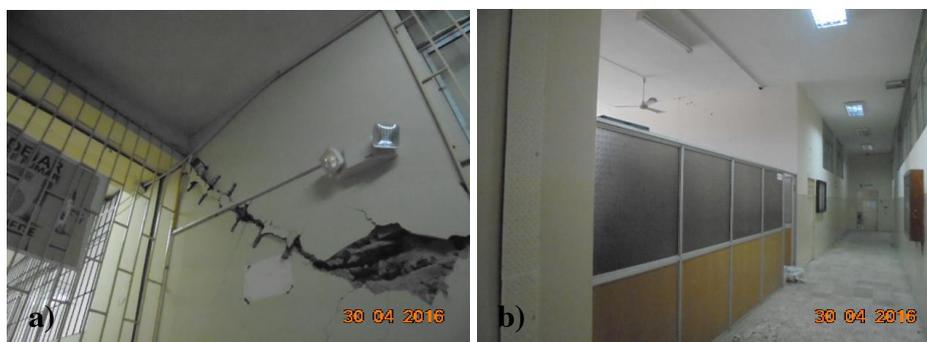
Figura 8. Desempeño de paredes en Facultad de Ciencias de la Salud de la UTM; a) pared reforzada con varillas de acero en forma de “C” luego del terremoto del 4 de Agosto de 1998; b) pared con material muy liviano que no presentó daño durante el terremoto de 2016.

Las imágenes se corresponden a la Facultad de Ciencias de la Salud de la Universidad Técnica de Manabí. En la imagen “a” de la Figura 8, se observa el comportamiento que tuvo la pared reforzada con varillas de acero en forma de “C” luego del terremoto del 4 de Agosto de 1998. Mientras que en el mismo piso se encontró una pared construida con material muy liviano, indicada en la Figura 8 “b” la cual no presentó daño alguno en el mismo evento, haciendo contraste con las otras paredes de ladrillo que fueron destruidas

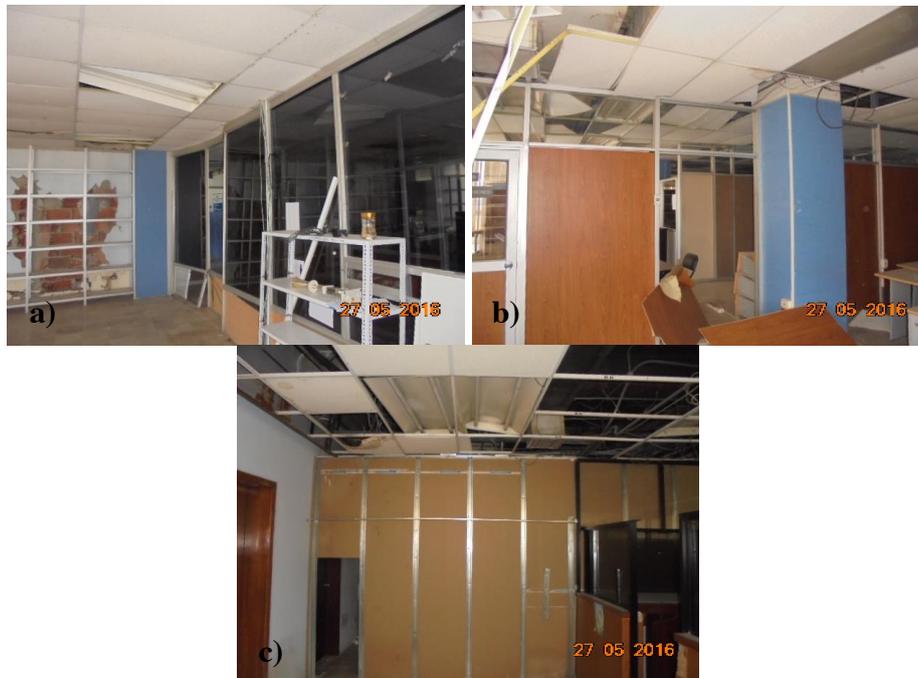
Nacional de Fomento (BNF), ubicado en la Av. Malecón, se encontraron varias paredes con material liviano que no se comportaron satisfactoriamente durante el terremoto de 2016, debido a que no fueron correctamente ejecutadas. No se construyeron juntas de construcción en las paredes largas con material liviano, como se observa en la imagen “a” de la Figura 9, en que la pared terminó deformándose por la mitad aproximadamente. En la imagen “b” de la misma figura, se observa que uno de los paneles se rompió, aunque queda la interrogante si ocurrió durante o después del sismo ya que el marco de aluminio que lo sostenía no se deformó. Otra de las fallas comunes que se tiene en la colocación de las paredes livianas, es la falta de anclaje de la estructura de la pared, en la parte superior e inferior. Se puede observar esto en la imagen “c” de la Figura 9, se aprecia que uno de los paredes se desprendió y que estaban sujetas a los perfiles que soportan a los plafones, que dicho sea de paso se cayeron porque sus perfiles no estaban bien sujetos.

Figura 9. Construcción de paredes en Edificio del Banco Central ubicado en Manta; a) pared sin junta de construcción; b) rotura de panel de madera; c) caída de uno de los recubrimientos de la pared.

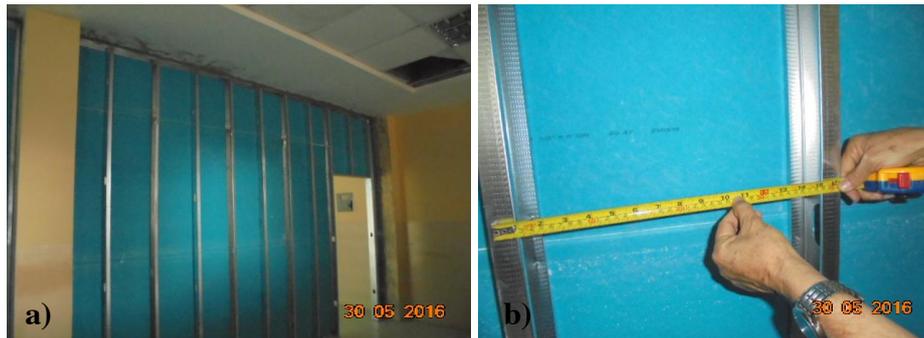
Figura 11. Colocación de estructura de Gypsum: a) elementos verticales con perfiles G en tol de 1 mm, de espesor; b) Espaciamiento de 41 cm

En la construcción de las paredes con Gypsum efectuadas en el Bloque Estructural uno de la Facultad de Informática, se utilizó perfiles de tol en forma de "G" de 0.6 mm de espesor tal como se aprecia en la imagen "a" de Figura 11, separados cada 41 cm, es decir menor a los 60 cm permitidos. El espaciamiento se ve en la imagen "b".
