# **UNIDAD EDUCATIVA SIMON BOLIVAR. CLASIFICACION AMBIENTAL Y LA INFLUENCIA SOBRE SUS FALLAS**

## **EDUCATIONAL UNIT SIMON BOLIVAR. ENVIRONMENTAL CLASSIFICATION AND THE INFLUENCE ON THEIR FAILURES**

**María Alice Olavarrieta<sup>1</sup>, Oscar Tovar<sup>2</sup>, Dinora Salcedo<sup>3</sup>**

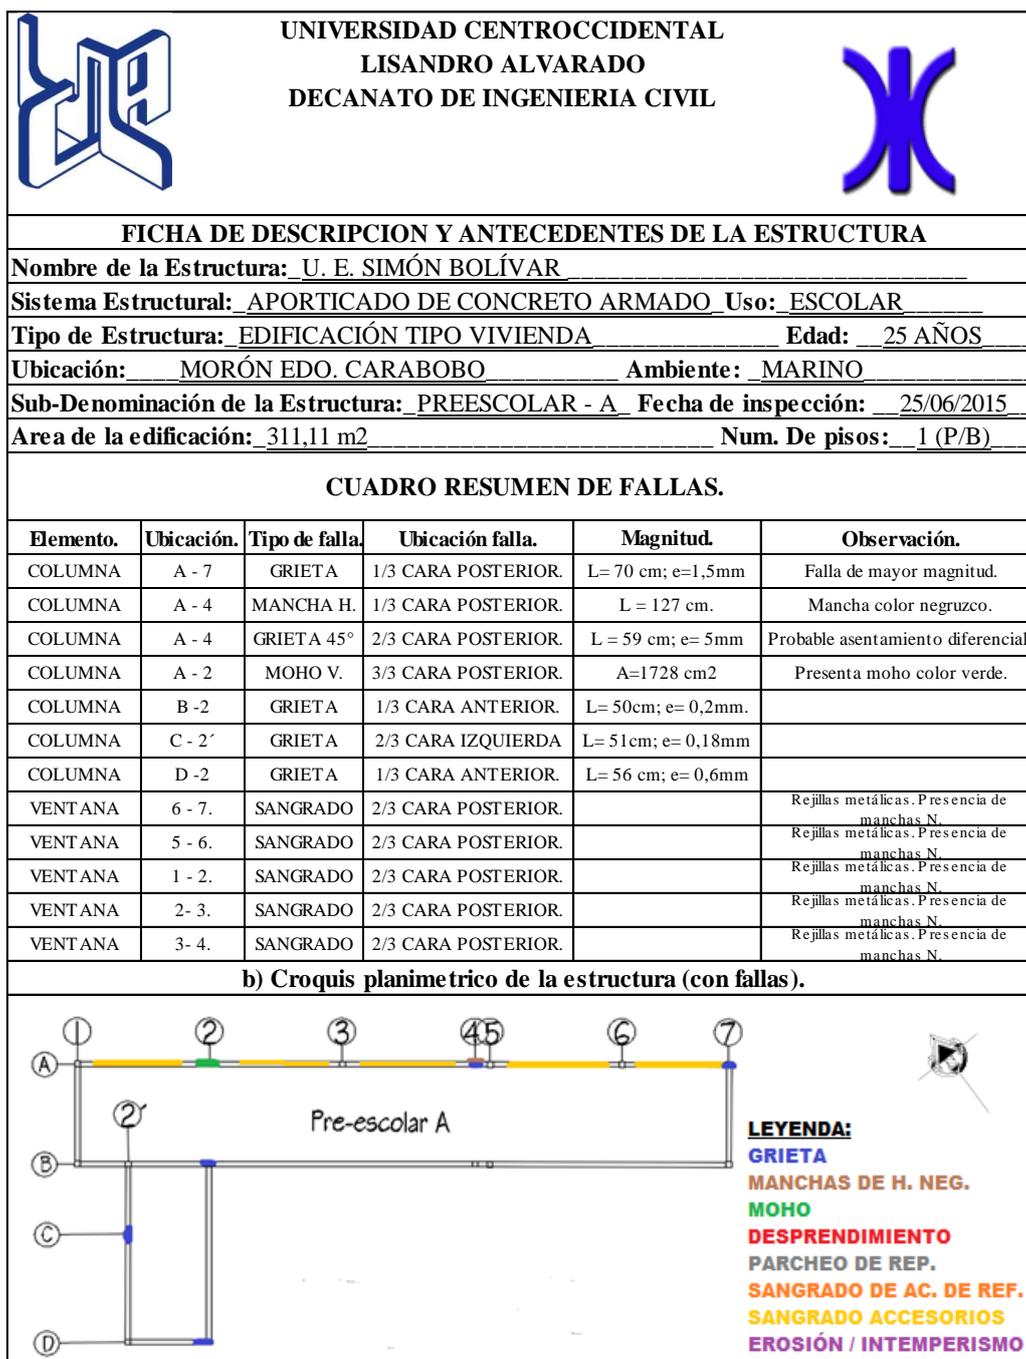
Figura 5. Ficha de Resumen de Fallas Pre Escolar A. Fuente los autores.

En el croquis de la Figura 5 se aprecia una leyenda en el cual cada tipo de falla ha sido identificado con un color, a manera de localizar con mayor facilidad el daño y su ubicación en la estructura, además de brindar un estimado de la extensión del mismo. Los elementos sin falla aparente pudieran haber tenido síntomas por corrosión antes del momento de la inspección, sin embargo, el mantenimiento con pintura es frecuente y podría ocultar esos daños. En la Figura 6 se aprecian imágenes de fallas observadas en la inspección visual.

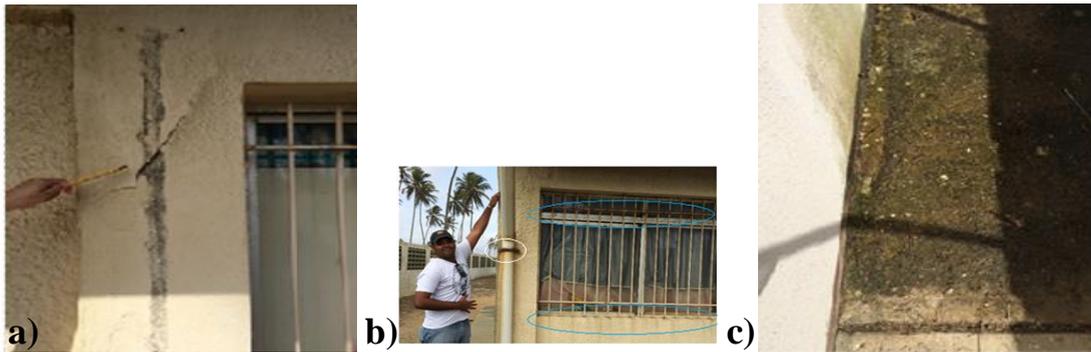
- Grietas: Roturas superficiales en el concreto mayores a 0,1 mm de espesor.
- Grieta a 45°: Rotura superficial en el concreto mayor a 0,1 mm de espesor, por la inclinación se presume que su causa fue asentamiento diferencial de la estructura.
- Manchas de humedad color negruzco: Indicios de que existió escurrimiento constante que dejó hongos (moho verde), actualmente secos.
- Moho: manchas de humedad color verduzco consecuencia del escurrimiento por desague de manguera del aire acondicionado.
- Sangrado: manchas de color marrón rojizo causadas por corrosión (sobre rejillas

**Figura 6.** Fallas observadas en el Pre Escolar “A”. a) Mancha y grieta inclinada a 45, b) Sangrado de la rejilla metálica, c) Mancha verduzca en la columna. Fuente: los autores

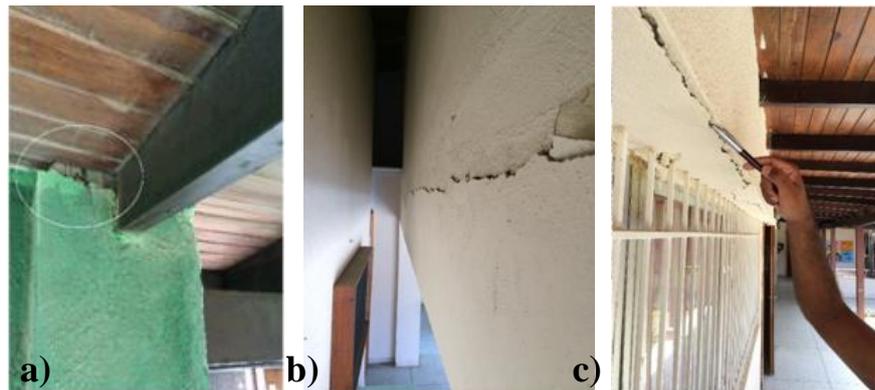
- Grietas: Roturas superficiales en el concreto mayores a 0,1 mm de espesor.
- Desprendimiento: Fragmentos de concreto, separados de la masa.
- Sangrado: manchas de color marrón rojizo causadas por corrosión (sobre rejillas metálicas).

Figura 9. Fallas observadas en el Pre Escolar “B”. a) Desprendimiento del concreto en el apoyo, b) Grieta Longitudinal en viga, c) Desprendimiento del parche en la parte superior de la ventana.
