ANÁLISIS DEL REFORZAMIENTO DE UNA ESTRUCTURA CONSTRUIDA INFORMALMENTE MEDIANTE EL USO DE ENCHAPES

ANALYSIS OF THE REINFORCEMENT OF AN INFORMALLY CONSTRUCTED STRUCTURE USING WALLS JACKETING

El presente estudio describe la evaluación estructural de una vivienda de hormigón armado construida informalmente en Ecuador, la cual posee varias patologías estructurales. Como punto de partida se identificaron problemas, se analizaron las causas y se formuló un diagnóstico del estado actual. Posteriormente se realizó un estudio analítico de la vivienda reforzada con el sistema de enchapes, así como, el presupuesto referencial que tendría este reforzamiento. Los resultados que se obtuvieron demuestran la efectividad del sistema ya que brinda rigidez y resistencia a la estructura haciendo que cumpla con la filosofía sismo resistente a un bajo costo.

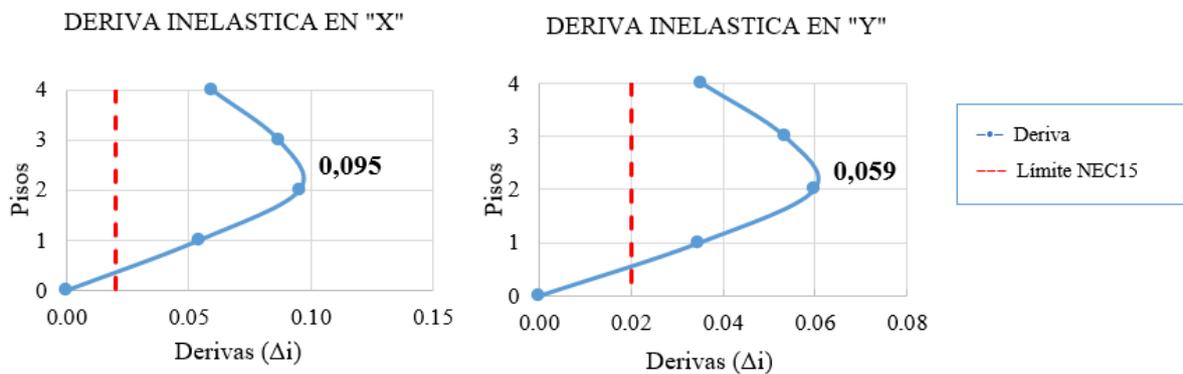
Figura 7. Derivas inelásticas - estado actual de la estructura. Fuente: los autores

Del análisis realizado, se encontró que tanto las derivas elásticas como las derivas inelásticas superaron las mínimas admisibles por la Norma Ecuatoriana de la Construcción NEC-SE-DS [12] (Δ máx=0,02 para estructuras de hormigón armado) como se muestra en la Figura 7.

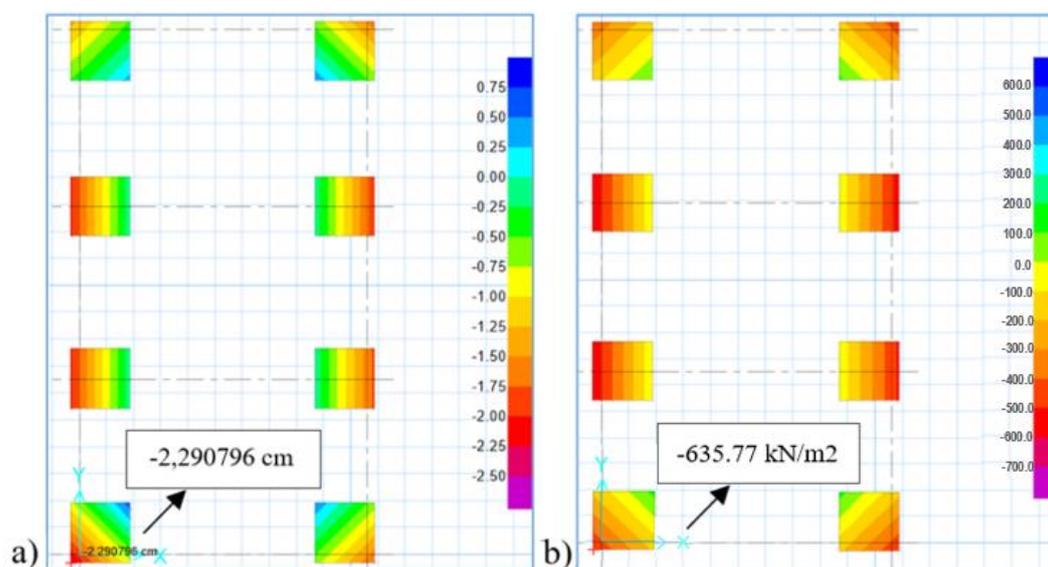
Figura 8. a) Deformación en plintos (cm); b) Esfuerzo en plinto (kN/m²). Fuente: los autores

La resistencia de los elementos no fue la adecuada, ya que se presentaron deflexiones en losas para cargas de servicio de 19 mm superando las máximas permitidas por el American Concrete Institute ACI-318 [13] ($L/480=10,5\text{mm}$). Además, se analizó la cimentación (plintos), para una combinación de carga específica, y el máximo valor de deformación del modelo es 2,29 cm (valor relativamente aceptable), tomando en cuenta que lo máximo que

podría deformar según Norma Ecuatoriana de la Construcción NEC-SE-DS [12] es 2,50 cm, sin embargo, se puede apreciar que el esfuerzo que se transmitió en el suelo 0,643 MPa sobrepasó considerablemente la capacidad portante del suelo de 0,138 MPa (ver Figura 8).

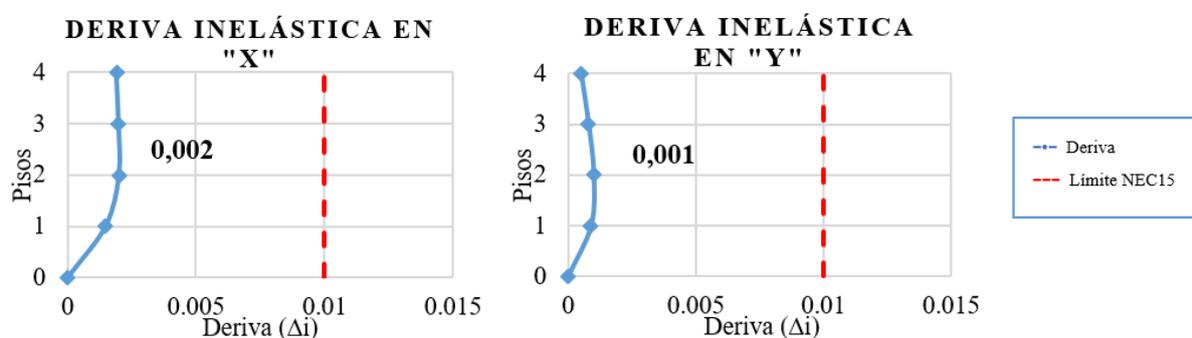
Figura 9. Derivas inelásticas- estructura reforzada. Fuente: los autores

Del análisis realizado, se encontró que las derivas inelásticas estaban dentro de las mínimas admisibles por la Norma Ecuatoriana de la Construcción NEC-SE-DS [12], Δ máx=0,01 para estructuras con mampostería (ver Figura 9).

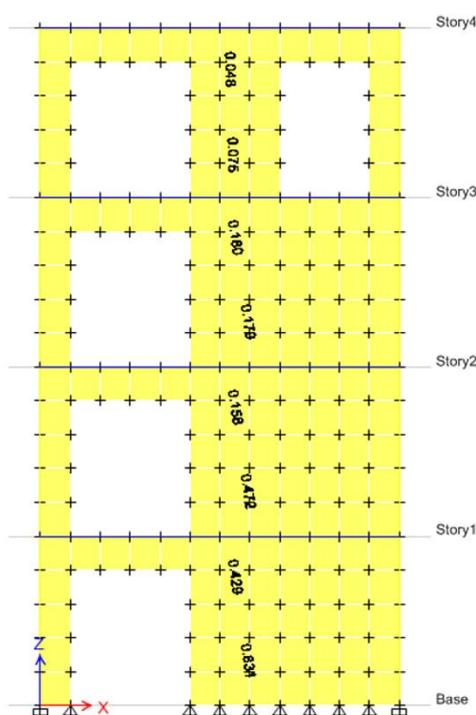
Figura 10. Radios D/C, flexo compresión mampostería eje 3. Fuente: los autores

De los muros revisados todos mantuvieron una relación demanda capacidad menor a 1, por lo cual se tuvo un buen comportamiento a flexo compresión (ver Figura 10).

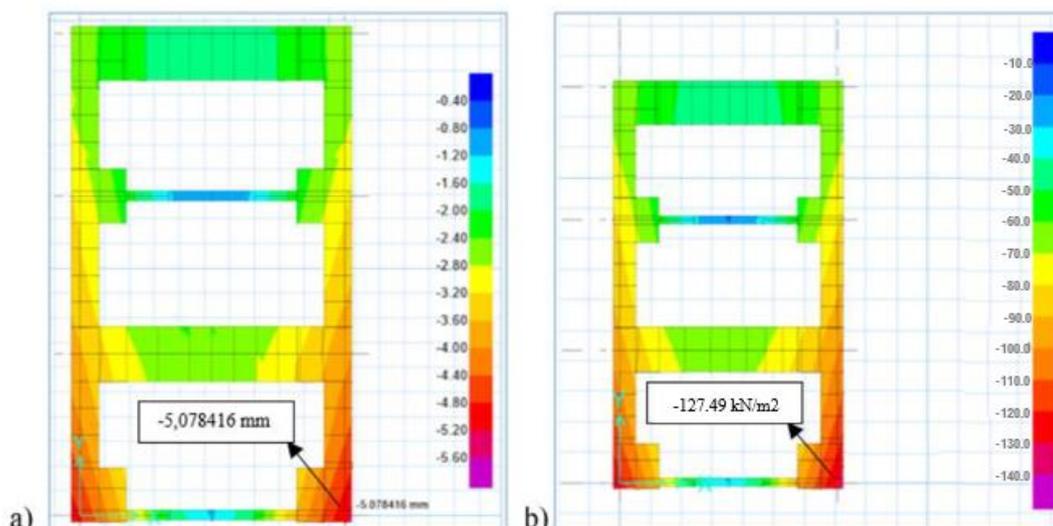
Figura 11. a) Deformación de cimentaciones (cm); b) Esfuerzos en cimentaciones (kN/m²). Fuente: los autores

Para el reforzamiento de la cimentación se diseñaron vigas para soportar la carga de los muros y distribuir las de manera uniforme al suelo (ver Figura 11). El diseño consistió en colocar vigas de cimentación a lo largo de los ejes 1 y 3 de 1,10 m de ancho y para los ejes A y B de 0,55 m de ancho. El máximo valor de deformación que presentó el modelo fue 0,5 cm (valor aceptable), tomando en cuenta que la máxima deformación permitida es de 2,50 cm [11]. Se puede apreciar que el esfuerzo que se transmitió en el suelo 0,129 MPa no sobrepasó la capacidad portante del suelo 0,137MPa.
