CARACTERIZACION DE FALLAS EN EDIFICACIONES ESCOLARES EXPUESTAS EN AMBIENTE AGRESIVO M4 DEL ESTADO FALCON

CHARACTERIZATION OF FAILURES IN SCHOOL BUILDINGS EXPOSED IN AGRESSIVE ENVIRONMENT M4 OF FALCON STATE

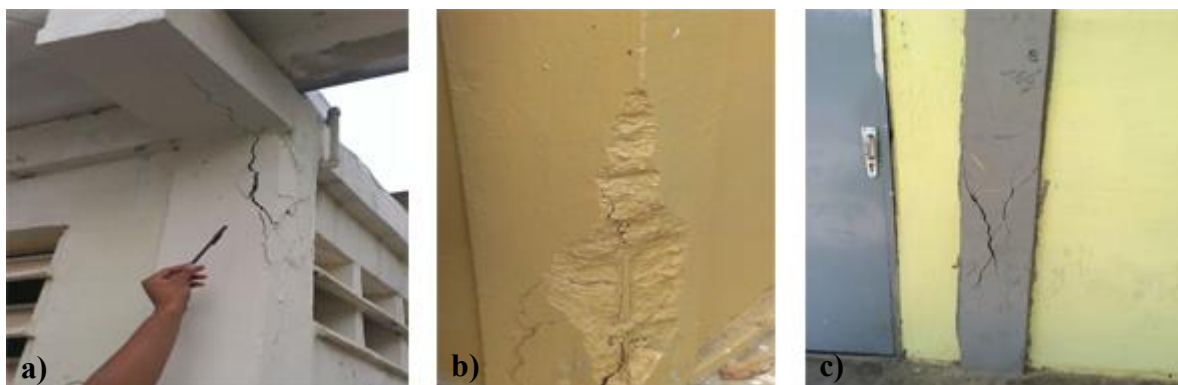
Figura 7. Fallas observadas: a) *Fisuración de la junta viga columna, mayor de 1,5 cm en el módulo*, b) *Desprendimiento del recubrimiento y delaminación del acero en el módulo 4*, c) *Grietas en forma de equis en el primer tercio de la columna y Abombamiento del concreto en la zona del módulo 8*

El Liceo Bolivariano Ramón Yáñez tiene módulos muy deteriorados entre otros por afectación del sismo del 2006, así como también la aplicación incorrecta del poco mantenimiento al que ha sido sometido, donde resalta la colocación de revestimientos de pintura sobre elementos corroídos y la omisión de intervenciones a tiempo ante fallas que se evidenciaron durante la inspección. Esta institución requiere atención prontamente, debido a las fallas detectadas en los miembros estructurales por efecto de esfuerzo cortante, falla en la losa de piso por junta de dilatación, manchas de humedad y presencia de hongos, presencia de grietas por sobrecarga, pérdida de recubrimiento del acero y delaminación del mismo, grietas longitudinales en dirección del acero.

En el Liceo Bolivariano Ramón Yáñez se recomienda, hacer una intervención de emergencia debido a la falla por sismo o cortante presentada en la columna en donde se recomienda apuntalamiento y desalojo del módulo 8, además de convocar a los bomberos y protección civil para que de otras recomendaciones que consideren necesarias. Así mismo, se considera oportuno mencionar que cuando se apliquen los revestimientos de pintura que se detectó hacen con cierta frecuencia, las mismas deben aplicarse previa preparación o reparación de las superficies quedando evidente su colocación de manera inadecuada sobre elementos agrietados y corroídos.
