# REFORZAMIENTO ESTRUCTURAL EN VIVIENDAS ADOSADAS MEDIANTE RECUBRIMIENTO DE MAMPOSTERÍA CON MALLA ELECTROSOLDADA Y MORTERO

## STRUCTURAL REINFORCEMENT IN TOWNHOUSES BY COVERING MASONRY WITH WELDED MESH AND MORTAR

En la investigación que aquí se presenta se evaluó el comportamiento estructural de dos viviendas adosadas construidas de manera informal, las cuales mostraban diversos problemas estructurales como: golpeteo, columnas cortas y discontinuidad de columnas; se determinaron las propiedades mecánicas de los materiales y de suelo por medio de ensayos in situ y de laboratorio. Posteriormente, se realizó el análisis mediante modelos matemáticos, mismos que se calibraron con periodos tomados de vibraciones ambientales. En esta etapa se encontró que las estructuras no exhibían un comportamiento adecuado para resistir fuerzas gravitacionales y sísmicas, por lo que se propuso el reforzamiento de ambas estructuras por medio del enchape de mampostería, además se planteó unir ambas viviendas a nivel de losa con placas metálicas para eliminar el problema del golpeteo. Finalmente, se evaluó el reforzamiento propuesto y se evidenció que el enchape rigidizó las estructuras permitiendo que

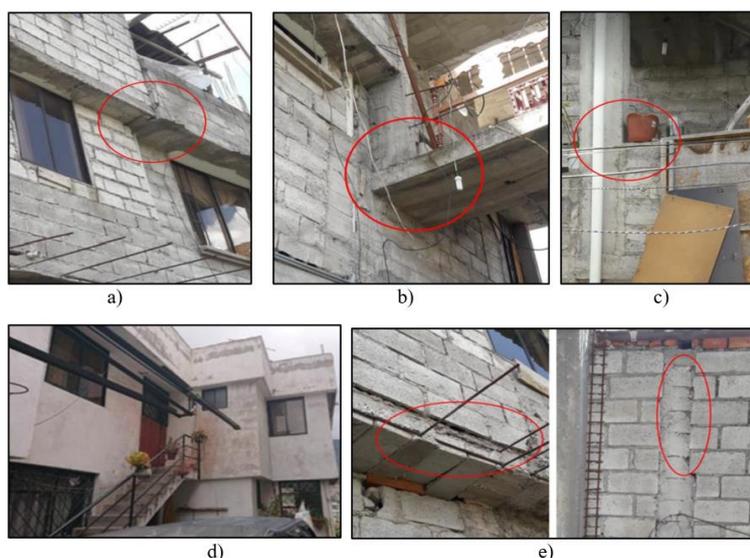
Como primer paso se realizó el levantamiento de datos in situ, con el fin de determinar la distribución arquitectónica, secciones, armado de elementos y patologías que presentan las viviendas. Se encontró que las losas de ambas construcciones tienen un desfase de 20 cm, por lo cual se presenta el golpeteo de losa-columna.

Figura 2. Patologías encontradas: a) Golpeteo, b) Discontinuidad de elementos, c) Columna corta, d) Irregularidad en planta, e) Deficiente proceso constructivo. Fuente: los autores.

Otras patologías encontradas fueron: columnas cortas, discontinuidad de columnas, irregularidad en planta y deficiente proceso constructivo, como se muestra en la Figura 2. Por otro lado, se determinó que las secciones y armado de columnas y vigas eran insuficientes para cumplir con los mínimos establecidos en la Norma Ecuatoriana de la Construcción (NEC-SE-SD) [15].

En este punto se optó por el sistema de enchape para reforzamiento de las viviendas, ya que es un sistema económico que puede corregir varias patologías estructurales y brindar mayor rigidez a las estructuras. Se analizaron las construcciones reforzadas por separado en función de la resistencia nominal a corte de las paredes enchapadas según el American Concrete Institute (ACI 318-14) [22], con lo cual se evidenció que la vivienda A no cuenta con una configuración de paredes adecuada para enchapar. Ante este inconveniente se presentaron 2 alternativas de solución:

- La primera consiste en cambiar la arquitectura de la vivienda para que presente paredes con continuidad en elevación que puedan ser enchapadas.
- La segunda solución radica en unir las dos construcciones, para que la rigidez de las paredes de la vivienda B contribuyan a la A, presentando un comportamiento conjunto de ambas viviendas.

Se optó por la segunda alternativa, ya que esta no soluciona únicamente la falta de rigidez de la vivienda A, sino que también permite eliminar el problema de golpeteo que se puede presentar por el adosamiento de ambas edificaciones. En ese sentido se enchapó 2 de los 3 vanos de la zona de adosamiento, para que se comporten como una sola pared estructural, y

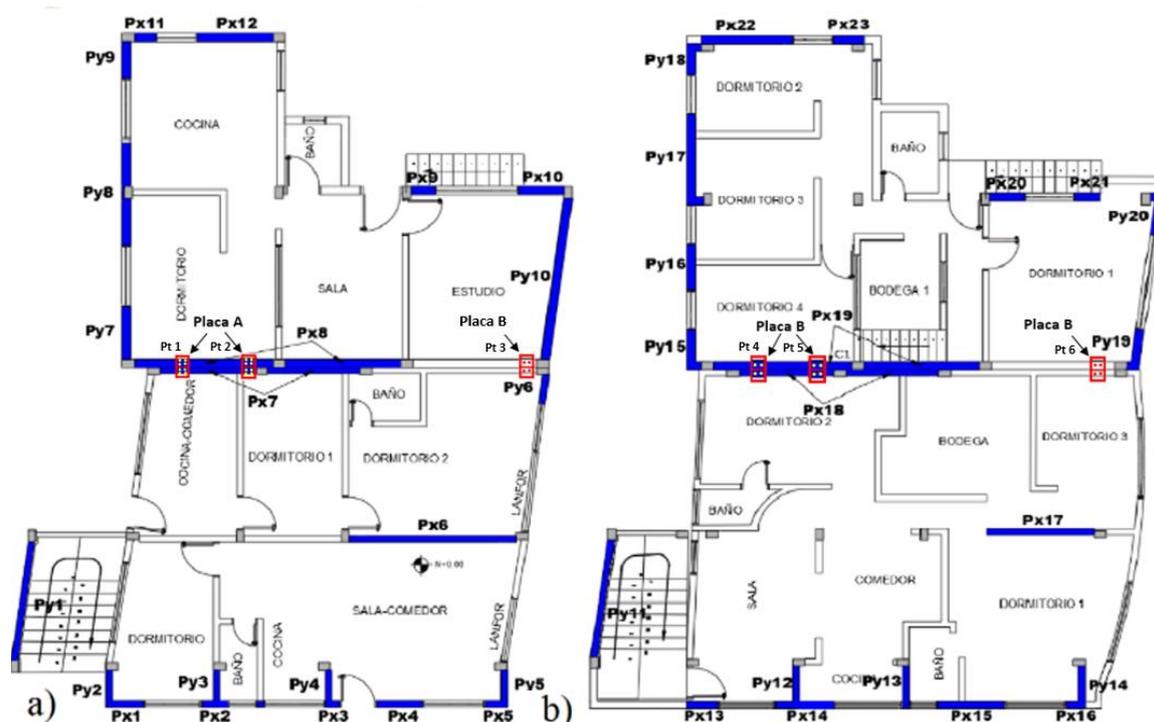
Figura 5. Distribución de paredes reforzadas con enchape y puntos donde se colocaron placas metálicas a) Primer piso; b) Segundo piso. Fuente: los autores

también se enchapó la fachada frontal de cada vivienda, cuyas paredes son colineales y se encuentran en sentido perpendicular al adosamiento, además de tener en común las columnas de sus extremos. Adicionalmente, para acoplar las losas se utilizó placas metálicas las cuales se anclan a las vigas mediante pernos, estas placas se colocaron en tres puntos tanto del primer piso como del segundo piso. En la Figura 5 se puede apreciar la distribución de paredes enchapadas teniendo en cuenta la unión entre las dos viviendas, así como los puntos donde se colocaron las placas metálicas.

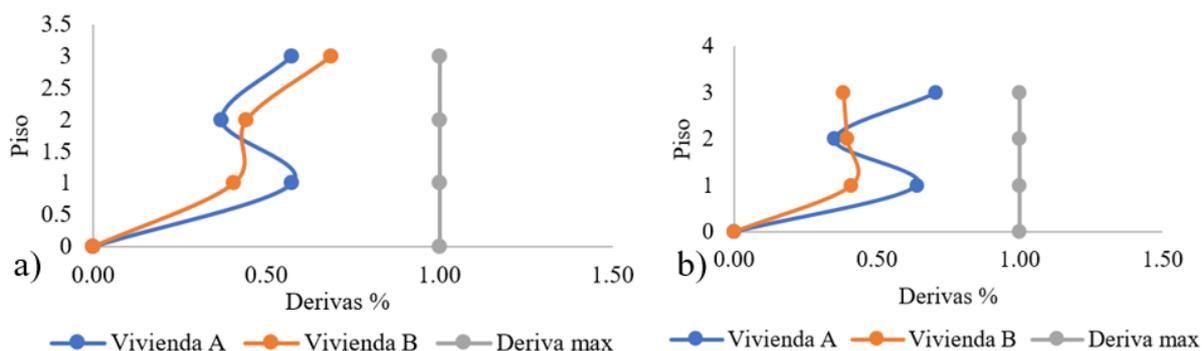
cimentadas sobre muros, lo cual redistribuye los esfuerzos desde las zapatas hacia estos muros. El cálculo de derivas se realizó acorde con [15] y se utilizó un coeficiente de reducción sísmica  $R$  de 1,9, ya que el sistema carece de ductilidad, pero posee resistencia. Las derivas de piso *story drifts* de ambas, fueron menores a las derivas máximas permitidas para estructuras porticadas (2%), incluso menor que las derivas permitidas para estructuras de mampostería (1%) requeridas por la Norma Ecuatoriana de la Construcción (NEC-SD) [15] (Figura 9).

Figura 9. a) Derivas inelásticas en sentido X; b) Derivas inelásticas en sentido Y. Fuente: los autores
