# DIAGNÓSTICO PARA UNA PROPUESTA DE MANTENIMIENTO DEL PUENTE MACUTO EN LA CIUDAD DE BARQUISIMETO

## DIAGNOSIS FOR A MAINTENANCE PROPOSAL OF THE MACUTO BRIDGE IN THE CITY OF BARQUISIMETO

María Alice, Olavarrieta<sup>1</sup>; Daniel, Ruiz<sup>2</sup>; Jesús, Parra<sup>3</sup>; Luis José, Prieto Escalona<sup>4</sup>

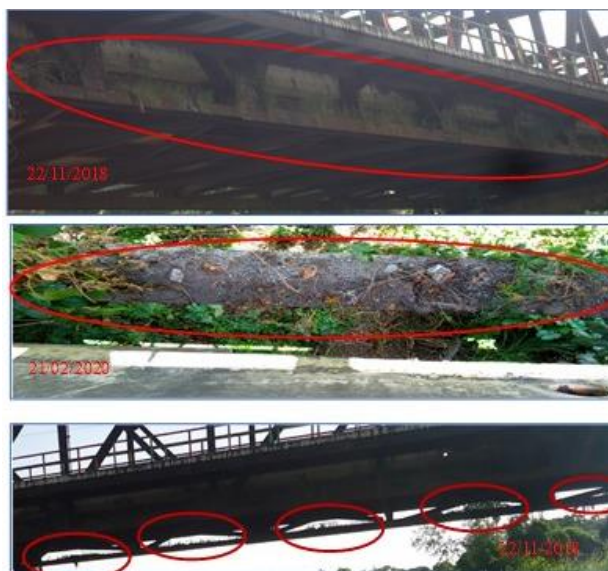
Se observó en el alma de la viga una corrosión localizada la cual se encuentra cubierta debido

a la gran acumulación de escombros, basura, sedimento y de vegetación. Estos sedimentos son depositados en el alma de los perfiles por los drenajes, provocando un ambiente corrosivo debido a la humedad, produciendo así una celda de aireación diferencial por acumulación de sedimentos y basura (ver Figura 5)

**Figura 5.** Acumulación de escombros en el alma de la viga. Fuente: los autores

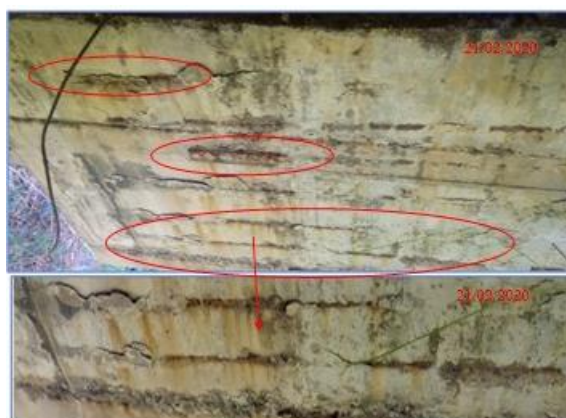
En la Figura 6 se observa el sangrado del concreto y desprendimiento del espesor de recubrimiento, el acero de refuerzo está expuesto en la superficie y corroído, además el elemento tiene solo 2 cm o menos espesor de recubrimiento, que confirma que se carbonató, ya que la humedad,  $\text{CO}_2$  y viento, aunado al poco espesor de recubrimiento, propician la combinación perfecta para acelerar la carbonatación, perdiendo la protección alcalina que le confiere el concreto, originando la expansión, producto de la corrosión del acero de refuerzo y el sangrado por el alto contenido de humedad que posee la zona.

**Figura 6.** Sangrado del concreto. Fuente: los autores

En la subestructura se encontró desprendimiento del concreto de recubrimiento del acero en la pila “P-2”, así mismo se observó el acero de refuerzo corroído y el concreto con sangrado, es necesario realizar ensayos para determinar el avance de la carbonatación en el concreto, ya que el puente recibe el CO<sub>2</sub> de los vehículos y el vapor que desprende indican la despasivación del acero, lo cual resultaría en la corrosión y aumento del volumen del acero que llevaría a que el concreto se agriete y luego explote, dado él está de carga al cual está sometido el pilote menciona abría un fallo en la superestructura y todo a raíz de no tratar la falla mencionada.
