DIAGNÓSTICO PARA UNA PROPUESTA DE MANTENIMIENTO DEL PUENTE MACUTO EN LA CIUDAD DE BARQUISIMETO

DIAGNOSIS FOR A MAINTENANCE PROPOSAL OF THE MACUTO BRIDGE IN THE CITY OF BARQUISIMETO

María Alice, Olavarrieta¹; Daniel, Ruiz²; Jesús, Parra³; Luis José, Prieto Escalona⁴

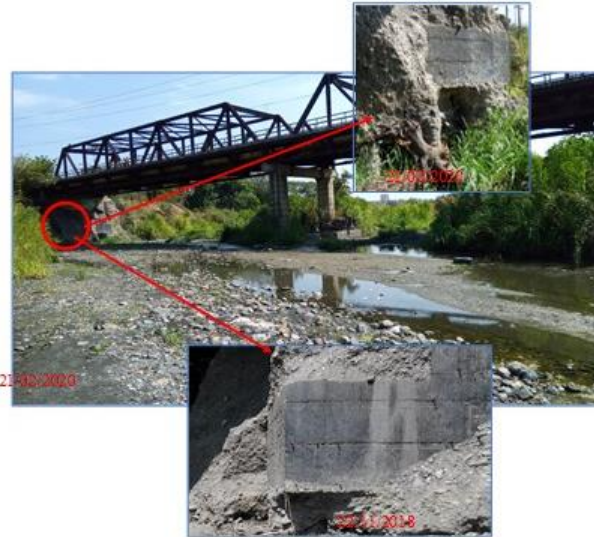
El nivel del terreno de la zapata de apoyo del estribo, está por debajo del nivel inferior, lo que produce erosión localizada que lo afecta, se observó que el nivel de terreno entre el “EJE E1” y el centro de la zona “2” aproximadamente sufrió socavación general. La hipótesis planteada

es el cambio de la topografía del terreno aguas arriba del puente, como consecuencia de la extracción de arena y granzón del lecho del río Turbio, pudo haber originado el cambio de su cauce hacia el estribo, ocasionando el arrastre y socavación de la base del mismo (ver Figura 3).

Figura 3. Socavación de la base del puente. Fuente: los autores

Otras de las fallas encontradas, fue en el estribo “P-1”, socavado de la zapata la cual está a 1,8 m del terreno firme medido desde la parte inferior de la zapata, es resaltante indicar un posible fallo por deslizamiento del estribo al no estar apoyada completamente sobre el terreno, en el mismo se puede observar que los pilotes de la zapata están visibles. En el estudio hidráulico se determinó que el nivel del cauce es suficiente para producir corrosión por aireación diferencial. La zapata de la pila P-1 está expuesta al cauce en periodos de crecida, pero en periodos de sequía permite la entrada de oxígeno al interior del mismo por lo tanto es necesario realizar labores de protección porque es posible que los aceros internos sufran despasivación o corrosión por causa de aireación diferencial, en otro sentido se desconoce la profundidad de la socavación en la zapata de la pila mencionada por estar en un área con material fino sedimentado.

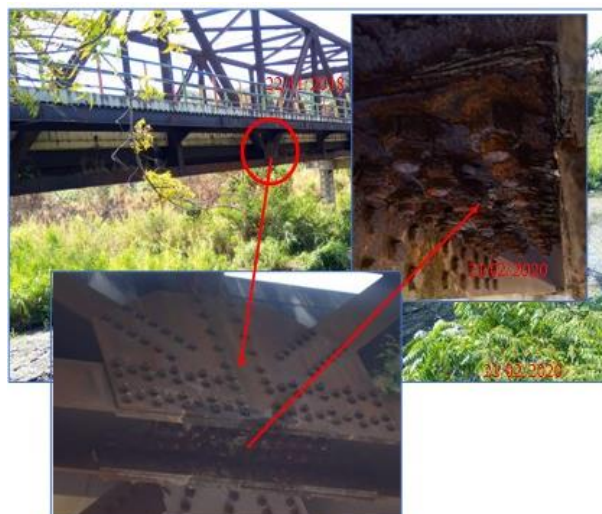
Se identificó corrosión en los perfiles estructurales y en la placa de unión entre los mismos, la pérdida de sección en los pernos y en la placa de unión, y la zona permanece en constante humedad. Esto podría ser ocasionado en la zona de unión del alma de los perfiles, ya que se encuentra totalmente saturada de sedimentos, lo que ocasiona un microclima favorable para el desarrollo de la corrosión en toda la zona del nodo unión. En la unión perfil, placa y perno se pudo generar una celda de aireación diferencial que origino la corrosión, esto debido a que todos los elementos se encuentran inmersos en humedad, debido al sedimento almacenado y el vapor de agua, que se libera mediante la evaporación de la corriente del río (ver Figura 4).

Figura 4. Estado de la unión de la armadura con el tablero. Fuente: los autores

Adicionalmente, se considera como una causante de las fallas, la acumulación de sedimentos y basura en los nodos, uniones, crea un microclima favorable para el proceso de corrosión, evidenciando el alto grado de corrosión en la placa unión y pernos. Así mismo, se conoce que
