MANTENIMIENTO NO PLANIFICADO COMO DESENCADENANTE DEL MECANISMO DE FALLA EN EL EDIFICIO DEL DECANATO DE CIENCIAS DE LA SALUD DE BARQUISIMETO

UNPLANNED MAINTENANCE TRIGGERED THE FAILURE MECHANISM IN THE BARQUISIMETO HEALTH SCIENCES DEAN'S OFFICE BUILDING

María Alice, Olavarrieta¹; Fabiola, Rodríguez²; Ana Karina, Valero³

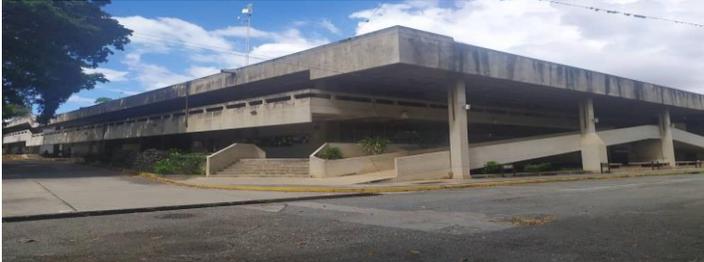
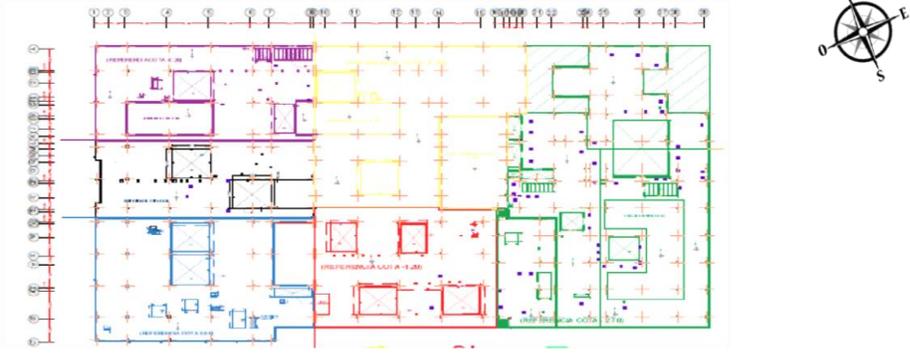
Figura 5. Ficha de descripción y antecedentes de la estructura. Planta techo. Fuente: los autores

FALLAS OBSERVADAS	EXTENSIÓN Y GRAVEDAD DE LAS FALLAS
Agrietamiento del manto asfáltico Manchas del manto asfáltico Levantamiento del manto asfáltico Rotura del manto asfáltico Empozamiento de agua	Entre las fallas, la más predominante es el agrietamiento acompañado de manchas, presentes en el manto asfáltico del losa de techo, afectando todo el área. Por último, se posicionan la rotura y levantamiento del manto asfáltico; y empozamiento de agua en áreas puntuales de la losa de techo .

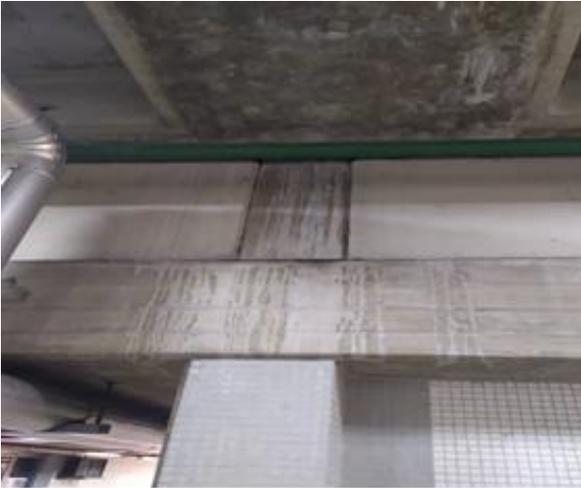
Figura 6. Manchas en vigas. Fuente: los autores

En la Figura 6, se observan las manchas de color blanquecino en algunas vigas de la planta baja. La Figura 7, muestra el sangrado y eflorescencia en la parte inferior de la losa

Sustituir el material de relleno flexible de las juntas de construcción, que se encuentra envejecido, y que ha permitido el ingreso de agua y desarrollo de eflorescencia en las vigas y podría provocar corrosión en sus barras de acero.

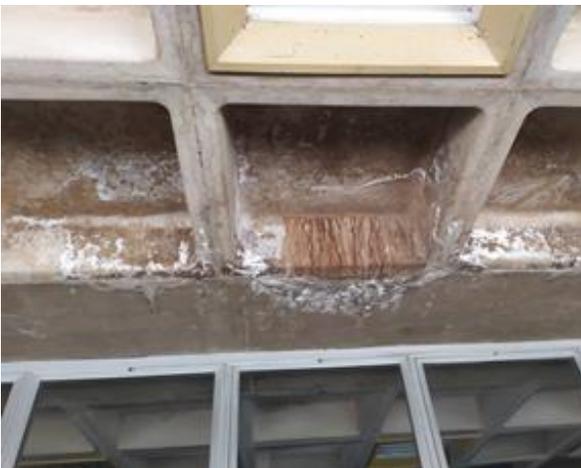
Figura 7. Manchas blancas y sangrado en losa reticular. Fuente: los autores

reticular, así mismo, se identificó la coloración blanca de la junta de dilatación producto de la alta permeabilidad, probablemente por falta de tratamiento adecuado.

- Se infiere proceso de lixiviación, como consecuencia de la penetración de agua a través de la losa de techo, por el envejecimiento del manto asfáltico, que permite la reacción química del agua con los componentes alcalinos del concreto, normalmente los hidróxidos de calcio, precipitando en forma de carbonato de calcio, por la coloración de sus manchas.
- En los sectores de la losa de techo donde el agua de lluvia o desagües del aire

acondicionado que se estancan, se pudo observar por la parte inferior de la losa, presencia de estalactitas. Se pudieron determinar espesores de recubrimientos bajos, en algunos miembros donde ya estaba a la vista el acero de refuerzo. Estos factores combinados permiten la acidificación del concreto, cuyo pH normal es superior a 12, y lleva a la pérdida de la protección química que provee la capa pasiva en el acero de refuerzo embebido.

- En presencia de humedad se observan manchas de sangrado provenientes de la oxidación y posterior corrosión del acero, provocando su expansión, el desprendimiento del concreto.

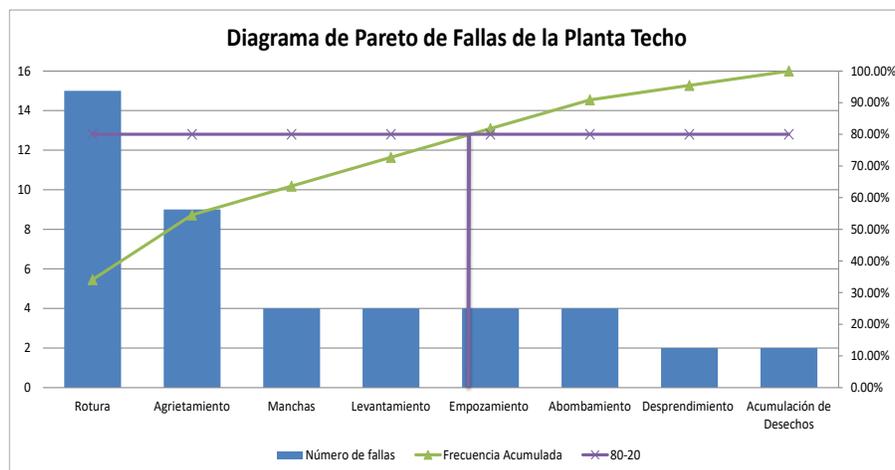
Figura 8. Diagrama de Pareto en fallas de planta techo. Fuente: los autores

Según la Figura 8, correspondiente al diagrama de Pareto de la losa de techo del Decanato, la rotura de manto, seguidamente de su agrietamiento, resultan ser las fallas de mayor incidencia de deterioro, manifestaciones que corresponden únicamente al envejecimiento de manto asfáltico, lo cual indica la importancia de realizar la sustitución del manto.

Diagrama de Pareto, la falla más frecuente en el sistema de cubierta de techo es la rotura del manto asfáltico con un 34,09 % y 20,45% de agrietamiento, correspondientes al deterioro del manto por envejecimiento, de los cuales los módulos 1, 3 y 4 son los más perjudicados, debido a que en estos se presenta mayor filtración de agua producto del estancamiento.

Como medida de intervención inmediata y acción largo plazo, sustituir el sistema de impermeabilización de la cubierta de techo o realizar la aplicación pintura impermeabilizante en la superficie del manto ya existente, garantía de corto plazo. Implementar mantenimiento preventivo periódico al sistema de cubierta de techo para mantener la superficie y drenajes libres de cualquier desecho o suciedad que obstaculicen
