# **MANTENIMIENTO NO PLANIFICADO COMO DESENCADENANTE DEL MECANISMO DE FALLA EN EL EDIFICIO DEL DECANATO DE CIENCIAS DE LA SALUD DE BARQUISIMETO**

## **UNPLANNED MAINTENANCE TRIGGERED THE FAILURE MECHANISM IN THE BARQUISIMETO HEALTH SCIENCES DEAN'S OFFICE BUILDING**

**María Alice, Olavarrieta<sup>1</sup>; Fabiola, Rodríguez<sup>2</sup>; Ana Karina, Valero<sup>3</sup>**

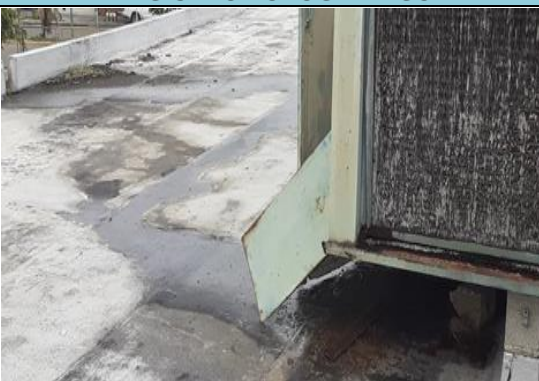
| LEVANTAMIENTO SINTOMATOLÓGICO DE FALLAS | |
|---|---|
| <p>Empozamiento de agua debajo de los equipos de aire acondicionado con un área aproximada de 5.10 m<sup>2</sup>, sentido sureste.</p> | |
| | <p>Se presumen que el empozamiento se debe a la falta pendiente mínima normada que genera deficiencia en la canalización del agua proveniente de los equipos de aire acondicionado hacia los desagües y humedad.</p> |

Realizar un plan de mantenimiento para el sub-sistema de estructura, techo y de drenaje, elaborado por especialista en la materia. Implementar un plan de ejecución para la poda de árboles circundantes a las aberturas de la losa de techo. Igualmente, realizar un sistema de canalización que permita drenar correctamente el agua proveniente de los equipos de aire acondicionado hacia los puntos de desagüe.

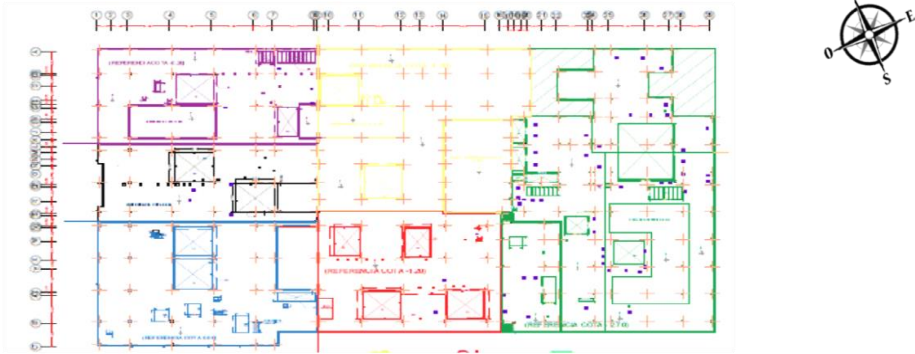
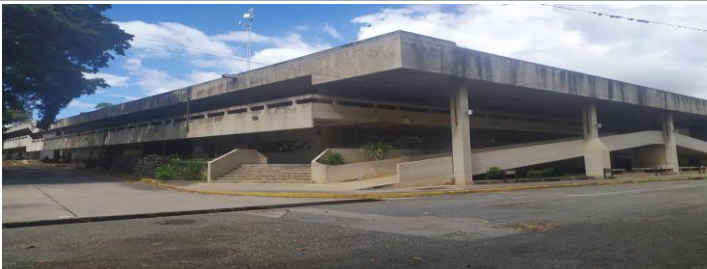
**Figura 5.** Ficha de descripción y antecedentes de la estructura. Planta techo. Fuente: los autores

fallas encontradas, observando en los miembros estructurales de la planta baja y alta, eflorescencias, sangrado, humedades, exposición de acero del refuerzo, desprendimiento del concreto, fisuras y grietas. En la planta techo se identificó en el manto asfáltico, agrietamiento, desprendimiento, manchas, rotura y además problemas con las pendientes, que permiten el estancamiento del agua.

| FICHA DE DESCRIPCIÓN Y ANTECEDENTES DE LA ESTRUCTURA | |
|---|---|
| Agrietamiento del manto asfáltico<br><br>Manchas del manto asfáltico<br><br>Levantamiento del manto asfáltico<br><br>Rotura del manto asfáltico<br><br>Empozamiento de agua | Entre las fallas, la más predominante es el agrietamiento acompañado de manchas, presentes en el manto asfáltico del losa de techo, afectando todo el área. Por último, se posicionan la rotura y levantamiento del manto asfáltico; y empozamiento de agua en áreas puntuales de la losa de techo . |

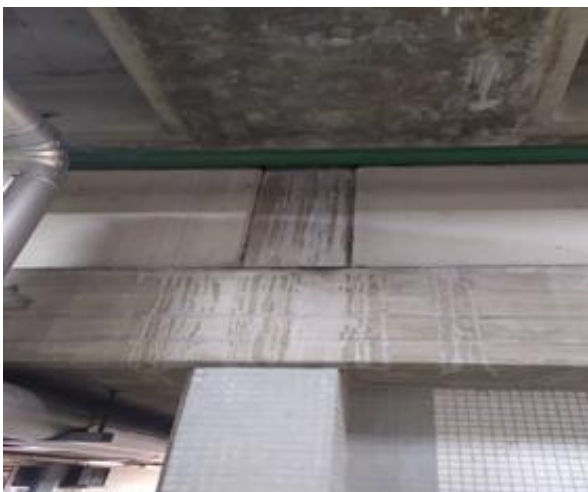
**Figura 6.** Manchas en vigas. Fuente: los autores

En la Figura 6, se observan las manchas de color blanquecino en algunas vigas de la planta baja. La Figura 7, muestra el sangrado y eflorescencia en la parte inferior de la losa

- Se infiere proceso de lixiviación, como consecuencia de la penetración de agua a través de la losa de techo, por el envejecimiento del manto asfáltico, que permite la reacción química del agua con los componentes alcalinos del concreto, normalmente los hidróxidos de calcio, precipitando en forma de carbonato de calcio, por la coloración de sus manchas.
- En los sectores de la losa de techo donde el agua de lluvia o desagües del aire

Sustituir el material de relleno flexible de las juntas de construcción, que se encuentra envejecido, y que ha permitido el ingreso de agua y desarrollo de eflorescencia en las vigas y podría provocar corrosión en sus barras de acero.

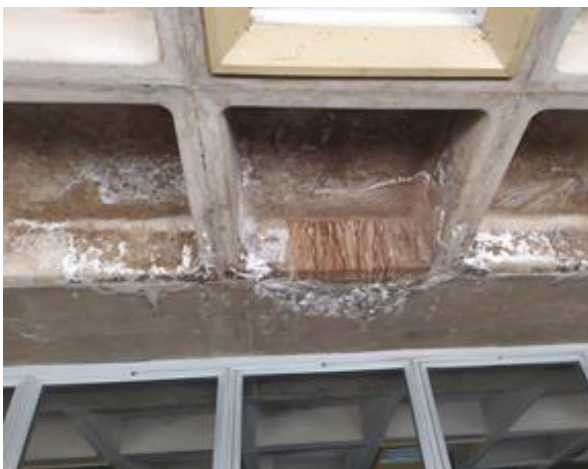
**Figura 7.** Manchas blancas y sangrado en losa reticular. Fuente: los autores

reticular, así mismo, se identificó la coloración blanca de la junta de dilatación producto de la alta permeabilidad, probablemente por falta de tratamiento adecuado.

- En presencia de humedad se observan manchas de sangrado provenientes de la oxidación y posterior corrosión del acero, provocando su expansión, el desprendimiento del concreto.

Como medida de intervención inmediata y acción largo plazo, sustituir el sistema de impermeabilización de la cubierta de techo o realizar la aplicación pintura impermeabilizante en la superficie del manto ya existente, garantía de corto plazo. Implementar mantenimiento preventivo periódico al sistema de cubierta de techo para mantener la superficie y drenajes libres de cualquier desecho o suciedad que obstaculicen

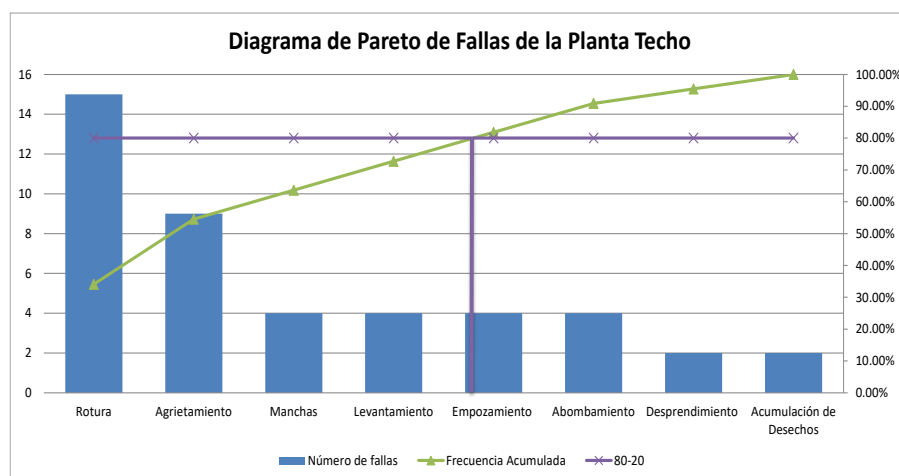
**Figura 8.** Diagrama de Pareto en fallas de planta techo. Fuente: los autores

Según la Figura 8, correspondiente al diagrama de Pareto de la losa de techo del Decanato, la rotura de manto, seguidamente de su agrietamiento, resultan ser las fallas de mayor incidencia de deterioro, manifestaciones que corresponden únicamente al envejecimiento de manto asfáltico, lo cual indica la importancia de realizar la sustitución del manto.

Diagrama de Pareto, la falla más frecuente en el sistema de cubierta de techo es la rotura del manto asfáltico con un 34,09 % y 20,45% de agrietamiento, correspondientes al deterioro del manto por envejecimiento, de los cuales los módulos 1, 3 y 4 son los más perjudicados, debido a que en estos se presenta mayor filtración de agua producto del estancamiento.
