# **DAMAGE ASSESSMENT PROCESS AND MANAGEMENT STRATEGIES FOR INTERVENTION IN REINFORCED CONCRETE STRUCTURAL ELEMENTS IN THE BASEMENT OF A RESIDENTIAL BUILDING**

## **PROCESO DE EVALUACIÓN DE DAÑOS Y ESTRATEGIAS GERENCIALES DE INTERVENCIÓN EN ELEMENTOS ESTRUCTURALES DE CONCRETO ARMADO EN SÓTANO DE EDIFICIO RESIDENCIAL**

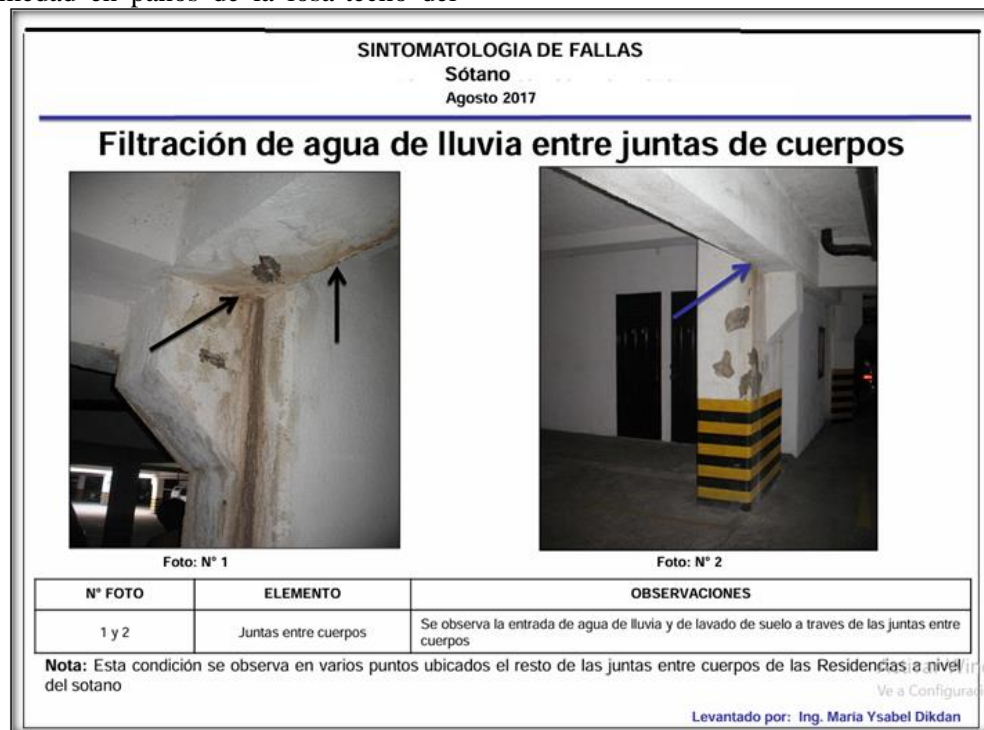
Durante la inspección ocular inicial [7], se evidenciaron juntas de construcción que reflejan la segmentación del sistema estructural en planta baja y sótano observado en la Figura 2.

- Grietas verticales en columnas
- Acumulación de agua sobre la losa-techo
- Desprendimiento de recubrimiento de concreto
- Corrosión activa en el acero de refuerzo de vigas y columnas
- Filtraciones en el muro perimetral
- Formación de eflorescencias

**Figura 2.** Planilla de sintomatología de fallas. Fuente: [7]

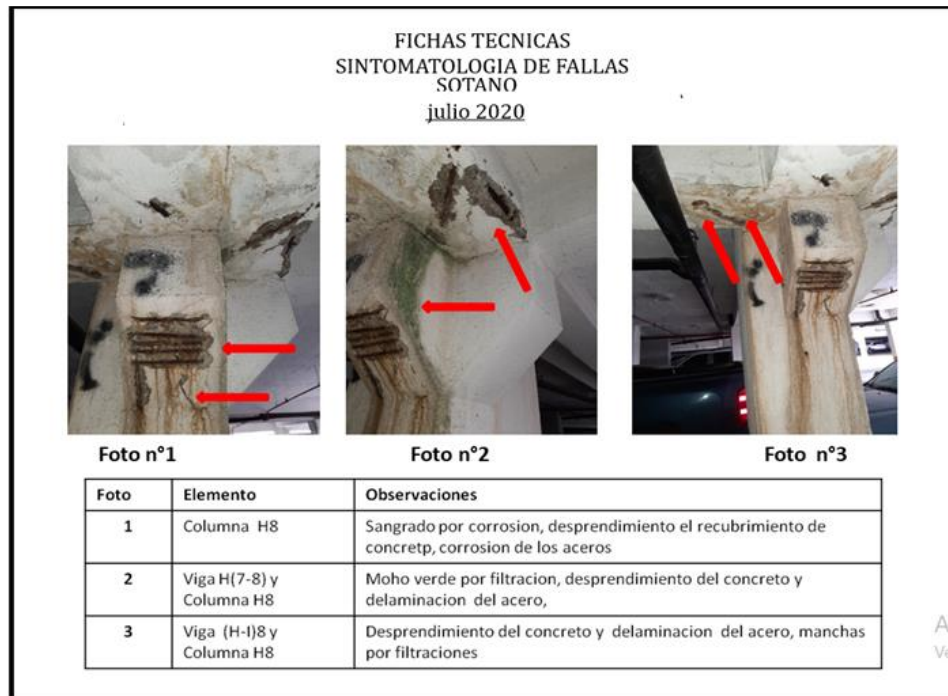
El mapeo posterior [7], reveló daños visuales en 17 columnas y 6 ménsulas, concentrados principalmente en el tercio superior, atribuibles a filtración y carbonatación (Figura 3). También se identificaron daños en 22 vigas y losas. En planta baja se observó la presencia

**Figura 3.** Planilla de sintomatología de fallas en ménsulas y vigas. Fuente: [7]

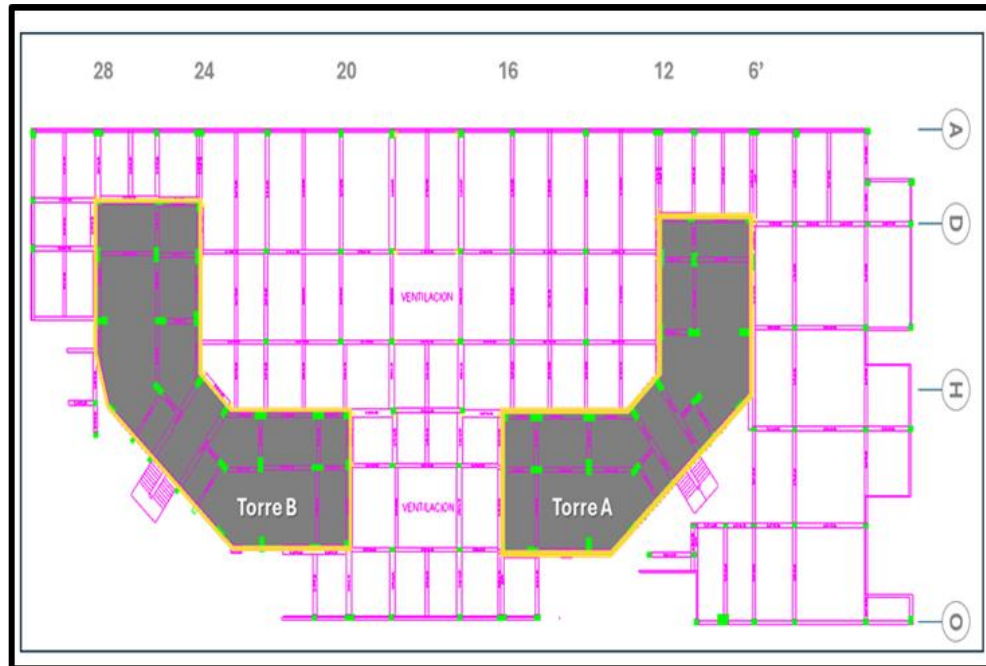
En la Figura 4 se presenta el plano estructural del sótano, donde los ejes se ubicaron en los centros de vigas, dado que muchas columnas son asimétricas. Se trazaron 42 ejes horizontales (numerados del 1 al 28, incluyendo variantes como 2', 4') y 22 ejes verticales (letras de la A hasta la O, con variantes como B', H') [6].

**Figura 4.** Plano estructural del sótano, destacando algunos ejes. Fuente: [6]

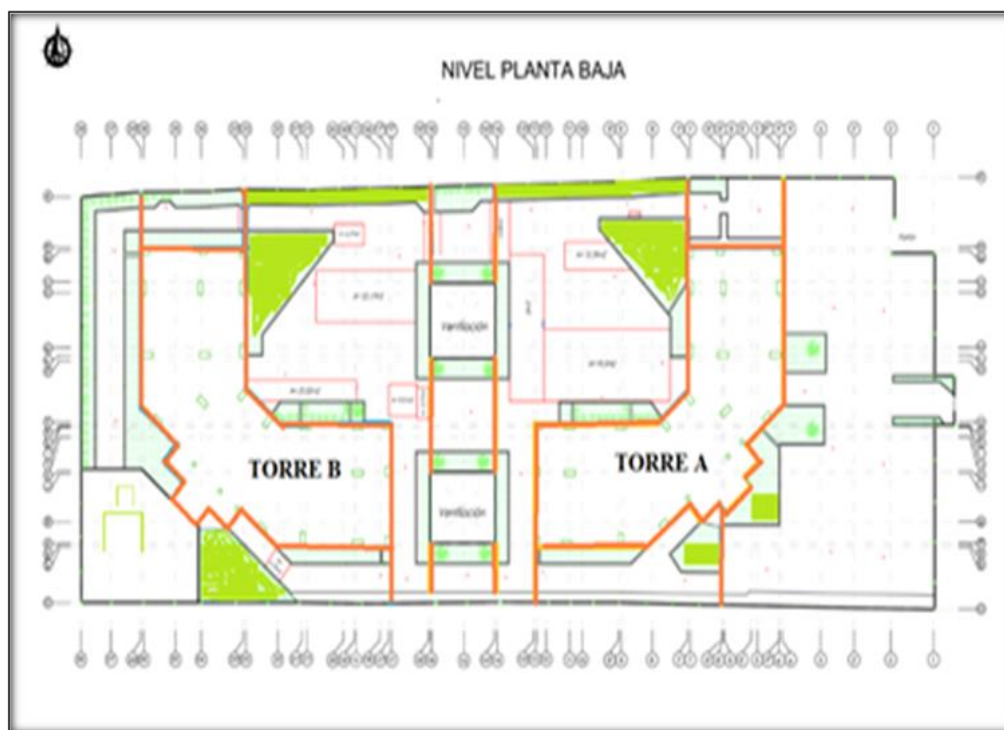
También se levantó el plano estructural de planta baja, Figura 5, donde se observan las jardineras que rodean las torres A y B, así como el muro perimetral norte y este y las juntas de construcción que se destacan en color naranja.

**Figura 5.** Plano estructural del nivel planta baja. Fuente: [6]

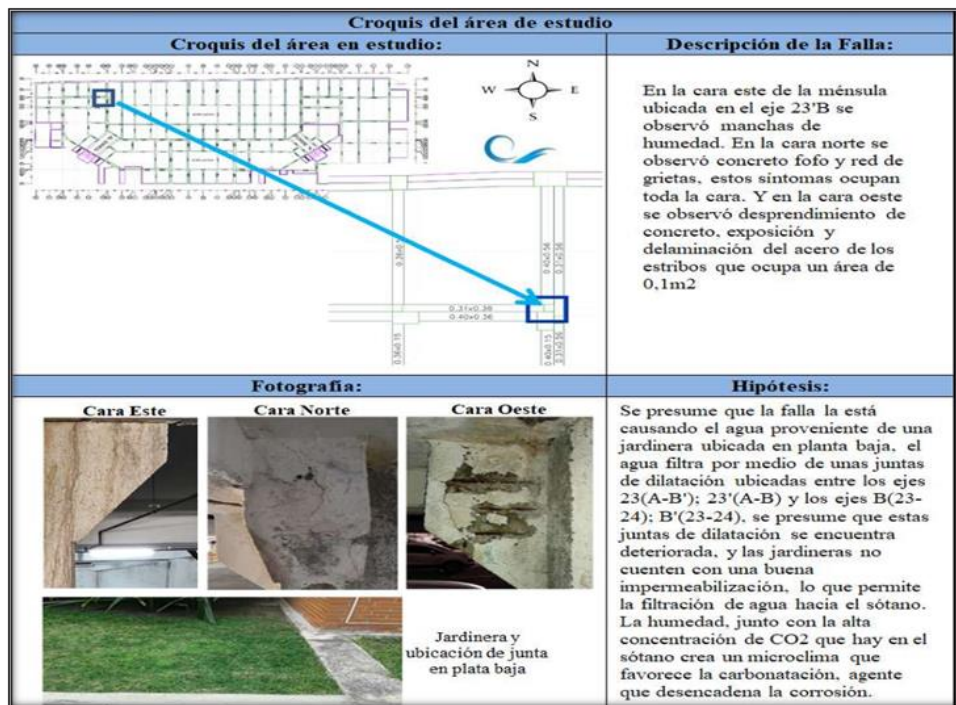
de la falla e hipótesis asociada. Caso ejemplo, se presenta una planilla tipo en la Figura 6, en este caso de la ménsula 23'B que corresponde a la torre B.

**Figura 6.** Sintomatología de falla de ménsula 23'B. Fuente: [7]

Miembro	Espesor Recubrimiento (cm)	Espesor Carbonatado (cm)	Porosidad Aparente (%)
Columna 7B'	2,50	2,70	11,51
Columna 23B'	2,10	1,50	14,47
Ménsula 23B'	2,00	2,20	13,06
Viga B (23'-24)	3,00	3,00

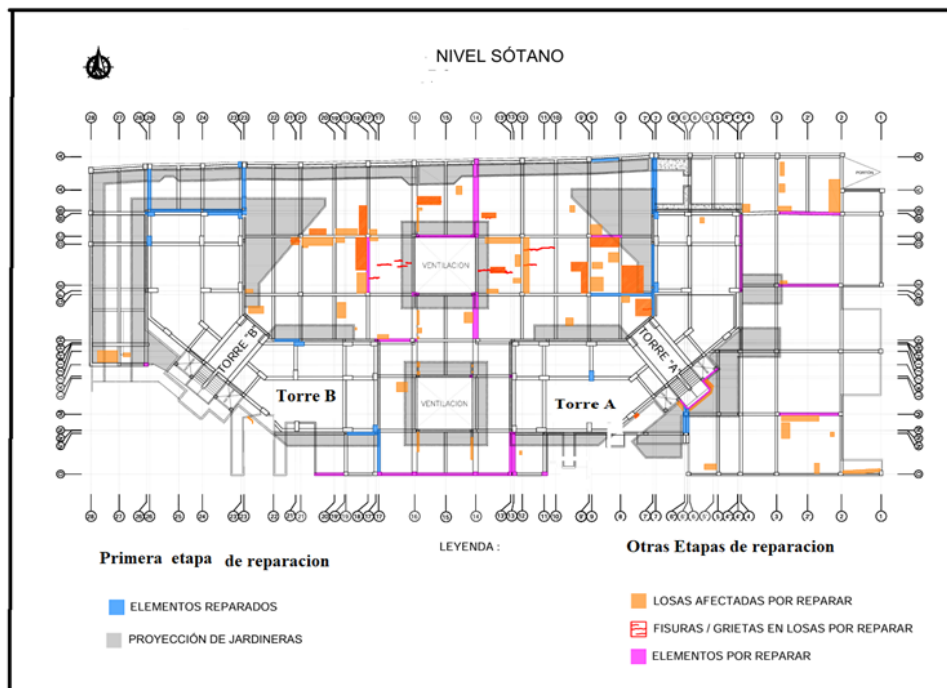
**Figura 7.** Plano del sótano que presenta los elementos con daños estructurales y los reparados en la etapa 1. Fuente: [7]

En la Figura 7 se presenta el plano con los elementos reparados, destacados en color azul

- 7 columnas, (tres de la torre A y cuatro de la torre B): 6'M, 7F, 9L, 17'L, 21'H'', 26B' y 26D.
- 6 ménsulas, (una de la torre A y cinco de la torre B): 7'B, 17N', 17'N'', 23'B, 23B', 26'B.
- 11 vigas, (cuatro de la torre A y siete de la torre B): 6(M-N'), 6''(M-N''), 7(D-F), G (7'-8), 17(N''-O), 23(A-B'), 26(A-B), B (24-26), B' (23'-24), H (21'-22), N'' (17'-19).

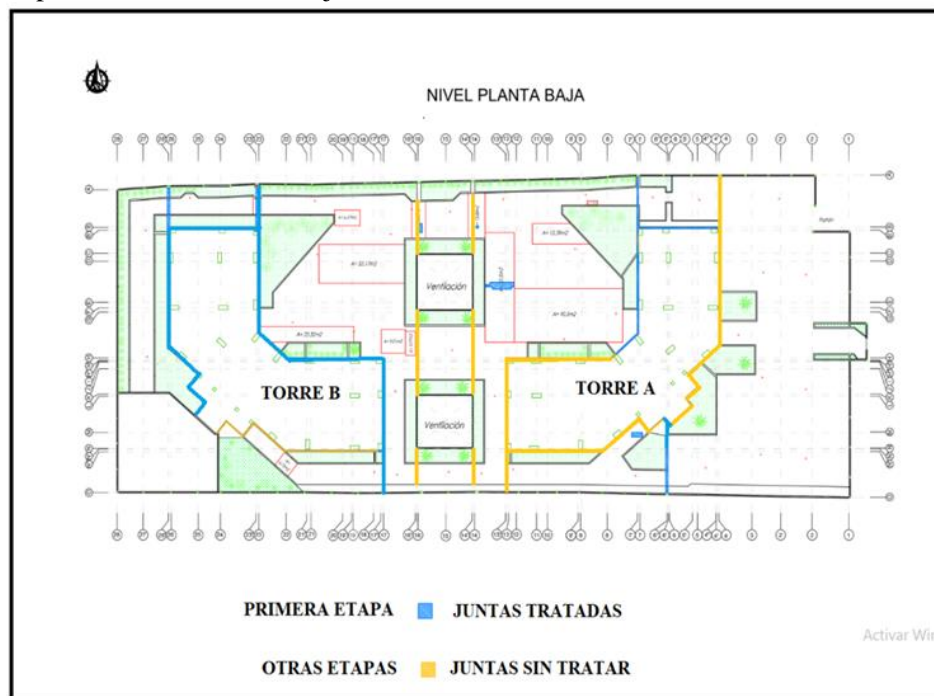
**Figura 8.** Plano nivel planta baja que presenta las juntas tratadas, jardineras eliminadas en verde y juntas sin reparar en amarillo. Fuente: [7]

y todos miembros con daños pendientes por reparar. Paralelamente, se abordó la eliminación de las causas identificadas, lo que incluyó la reparación del 60% de las juntas de

construcción, el ajuste de las pendientes en nivel planta baja y la remoción de todas las jardineras ubicadas en ese nivel PB. (Figura 8).
