# **REFORZAMIENTO DE UNA ESTRUCTURA INDUSTRIAL CON DOS TIPOS DE DISIPADORES DE ENERGÍA**

## **REINFORCEMENT OF AN INDUSTRIAL STRUCTURE WITH TWO TYPES OF ENERGY DISPENSERS**

Se presenta en este artículo el reforzamiento de un silo de almacenamiento de harina afectado por el terremoto del 16 de abril de 2016 en Ecuador, que tuvo una magnitud de momento de 7.8. Inmediatamente después del terremoto se colocó fibra de carbono en los elementos afectados y la mampostería de bloques fue cambiada con paredes livianas, de tal forma de seguir laborando. Se realizó un estudio de peligrosidad sísmica y se determinó dos espectros de peligro sísmico uniforme para 975 y 2475 años de período de retorno. Para reforzar esta estructura se propone colocar diagonales de acero en el subsuelo, de tal manera que las cargas que se generan van directamente a la cimentación. En la planta baja se colocará disipadores de energía tipo Shear-Link y en la siguiente planta alta disipadores TADAS. La estructura reforzada, fue analizada para los espectros obtenidos en Manta del terremoto del 16 de abril y para los dos sismos de peligro sísmico uniforme indicados.

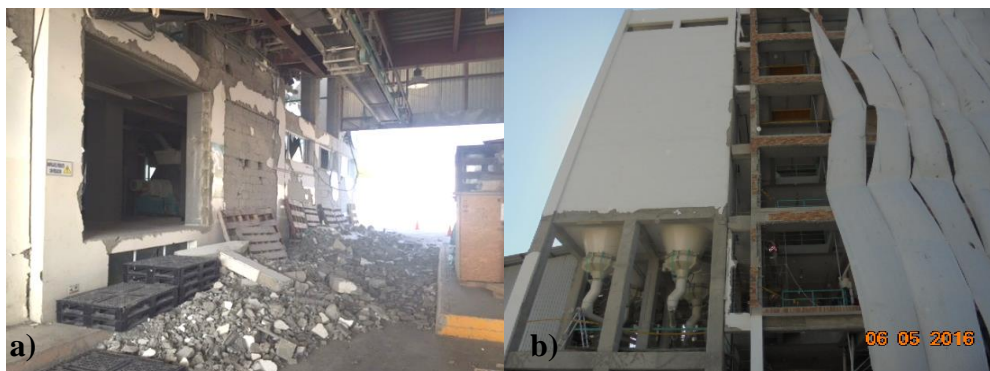
La mampostería tuvo un daño extensivo como se aprecia en la Figura 5a correspondiente al eje 9 (ver Figuras 2 a 4), y en la Figura 5b se visualiza el eje transversal D. En el terremoto del 16 A, hubo gran daño en la mampostería de las estructuras de Manta y de todas las ciudades que fueron afectadas [3]. Las paredes fueron construidas con bloques de hormigón que estallan cuando ingresan al rango no lineal, por lo que la reconstrucción se realizó con paredes livianas flexibles, disminuyendo considerablemente el peso [4, 5].

**Figura 5.** Daño en mampostería en niveles: a) 0,0 m, b) 3.50 m. Fuente: W. Mera [2]

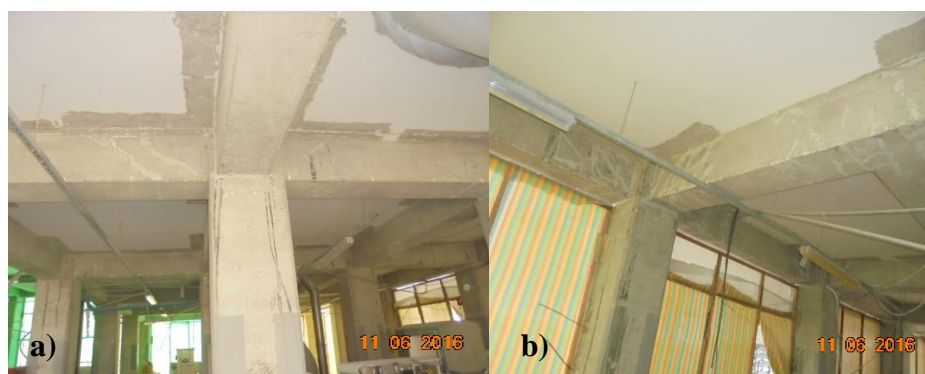
En la Figura 5a, se observa que en el Bloque Estructural de Molinos existe una viga y losa en voladizo, la cual impactó a la columna del eje 7b del Bloque de Harina en su parte inferior. Esto se debe evitar, cortando un poco la viga y losa para que tenga una junta de construcción de 10,00 cm, por lo menos. Para el primer primer piso alto, denominado este a la parte de la estructura que va desde la losa de nivel 0,00 m hasta la losa del nivel 3.50 m, se observa en las imágenes de la Figura 6 a las vigas descolgadas de la losa del nivel 3.50 m, mostrando fisuras inclinadas (Figura 6a) y fisuras verticales (Figuras 6b y 7a) en este piso no se observó daño en columnas. En la Figura 7b, se presenta un esquema de las fisuras encontradas en este piso.

**Figura 6a y 6b.** Daño en vigas de primer piso alto, de Silos de Harina. Nivel 3.50 m.

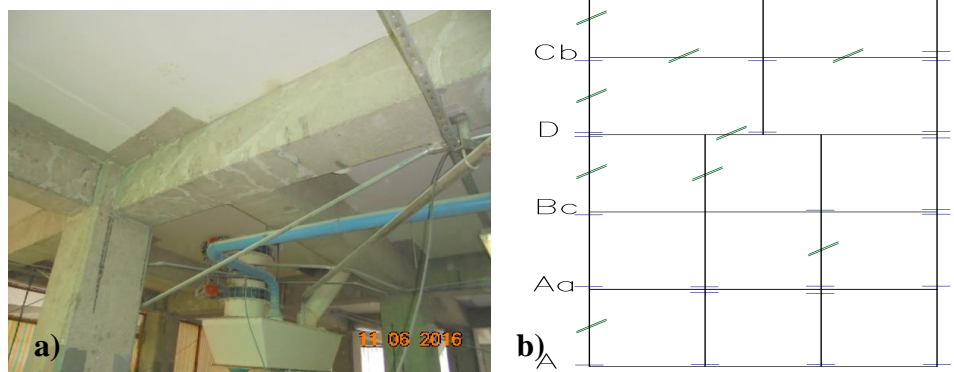
**Figura 7a y 7b.** Daño en vigas de primer piso alto, de Silos de Harina. Nivel 3.50 m. y esquema de fisuras

Se aprecia que se ha inyectado SIKADUR 52 previa la colocación del adhesivo SIKADUR 31; la inyección ingresa en todas las fisuras por más pequeña que ésta sea, debido a que es un líquido que al secarse seca tiene resistencias muy altas. El piso que más daño sufrió durante el 16 A, fue el segundo piso alto que va desde la losa del nivel 3.50 m a la losa del nivel 10,00 m. El daño se debe a dos motivos: el primero, debido a que es un piso blando por la gran altura de sus columnas (6.50 m), y el segundo que al deformarse lateralmente la estructura resiste un gran peso proveniente de los muros de hormigón armado y harina de los silos. En la Figura 8 a, b y c, se observa que las vigas de la losa del nivel 10,00 m han sido inyectadas SIKADUR 52.

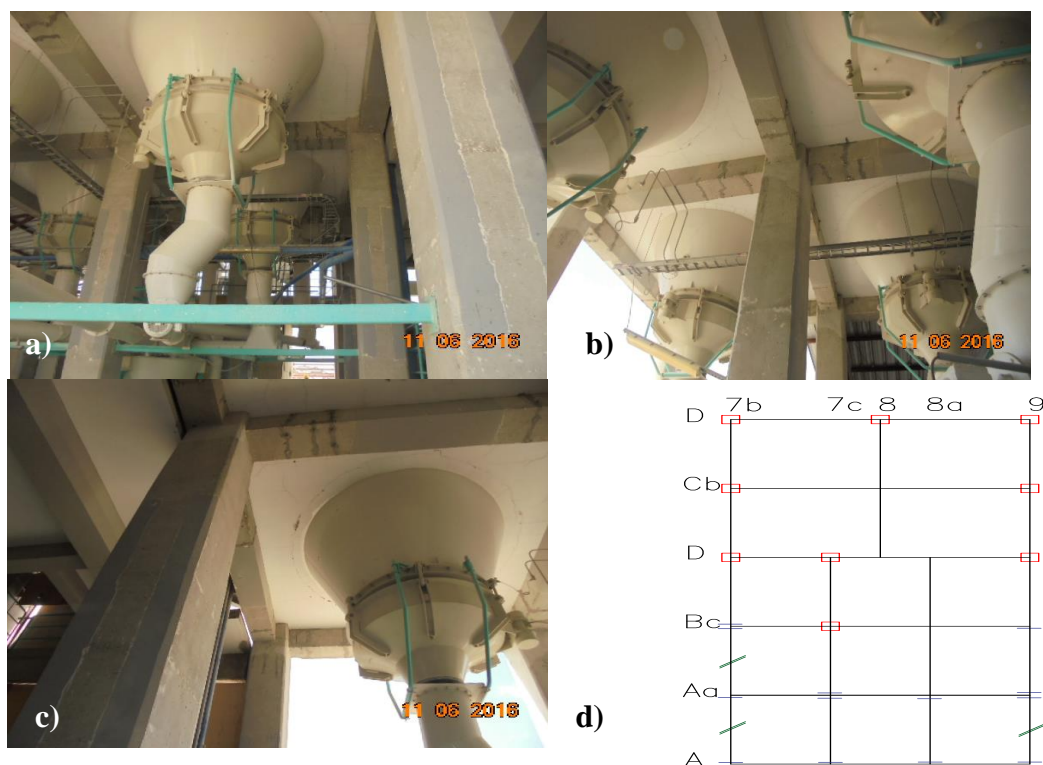
**Figura 8.** Daño en elementos estructurales del segundo piso alto de Silos de Harina.

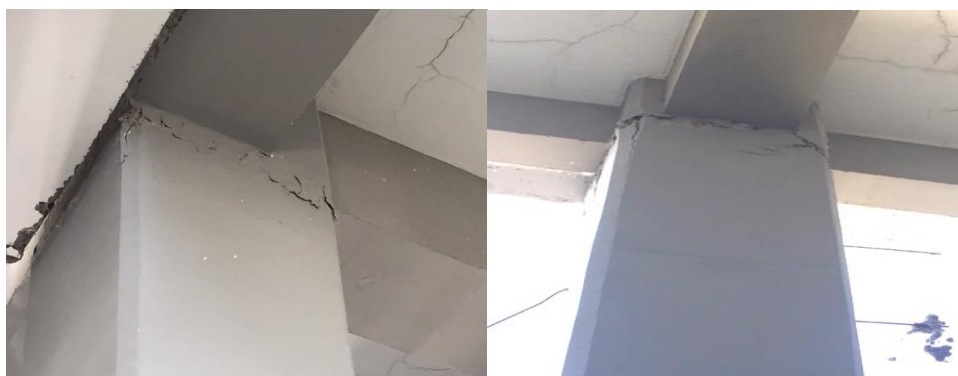
También se visualiza daño ligero en la cabeza de las columnas pero en forma más clara se ve en las fotografías de la Figura 9. Se puede decir que las columnas tuvieron un daño estructural leve, que implica reducción de su rigidez y de su capacidad resistente (FEMA 305, 306). De tal manera que fue acertada las inyecciones realizadas con SIKADUR 52 y el posterior reforzamiento con SIKAWRAP 600C. Es importante destacar que la fibra de carbono incrementa la resistencia pero no la rigidez de la estructura. La losa del Nivel 8,00 también se vio afectada durante el 16 A. En efecto a la izquierda de la Figura se aprecia daño en vigas y en el nudo. A la derecha se presenta daño a nivel de viga.

**Figura 9.** Inicio de daño estructural en cabeza de columnas de segundo piso del Bloque de Harina. Fuente: [6].

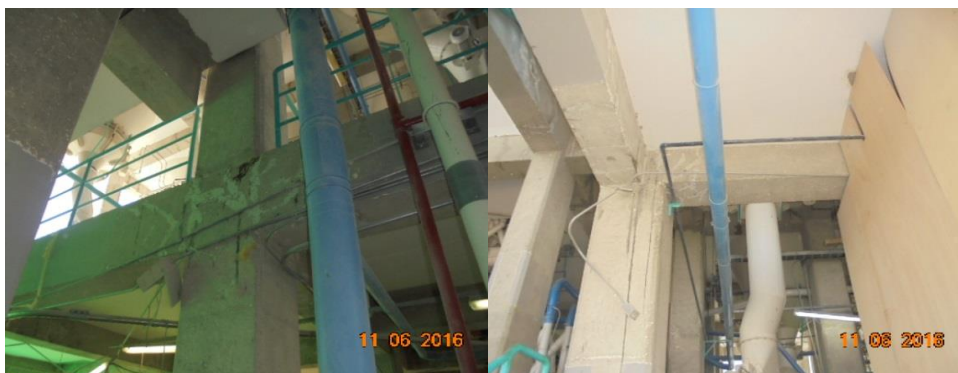
En la Figura 10 se aprecia una de las zonas con más daño del Bloque Estructural de Harina y es el Mezanine. Se aprecia que las vigas y el nudo ingresaron al rango no lineal, esto se dio en todos los elementos horizontales que llegan al nudo de la losa del nivel.

**Figura 10,** Daño en losa de Mezanine del Bloque de Harina. Nivel 8.0 m.
