# RIESGO SÍSMICO EN BARQUISIMETO. APRENDIZAJE DESDE LA CATÁSTROFE DE TURQUÍA

## SEISMIC RISK IN BARQUISIMETO. LEARNING FROM THE CATASTROPHE IN TURKEY

Eduardo, Chollett<sup>1</sup>

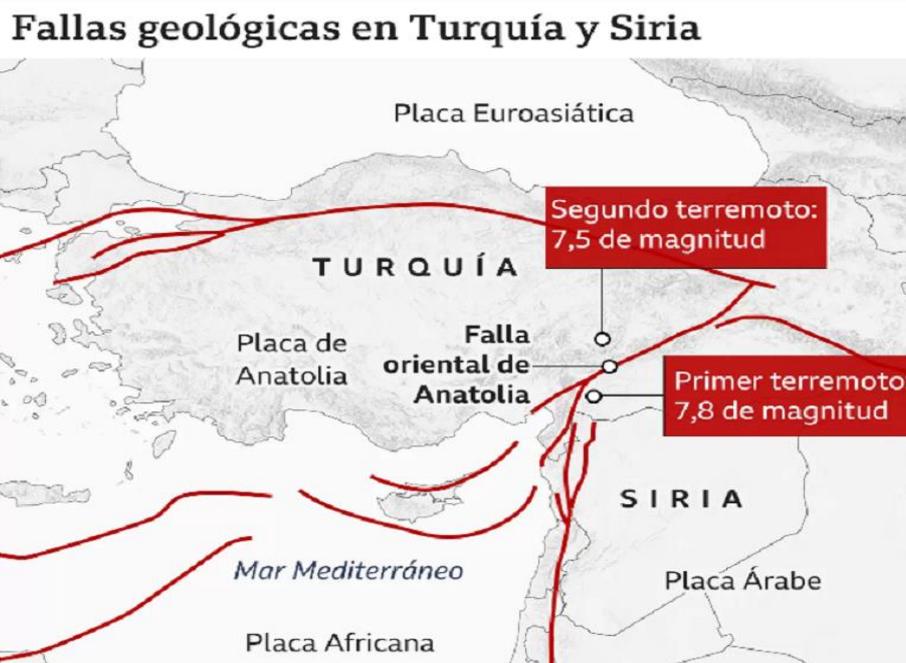
**Figura 1.** Ubicación de las fallas tectónicas en Turquía. Fuente: [2]

Ahora bien, Turquía se encuentra limitada por la placa tectónica de Anatolia que hace contacto con la placa de Arabia es allí donde se acumuló gran cantidad de energía en la falla del Este en contacto con dichas placas. En la Figura 1 se muestra la ubicación de las fallas y las zonas donde se produjeron los terremotos.

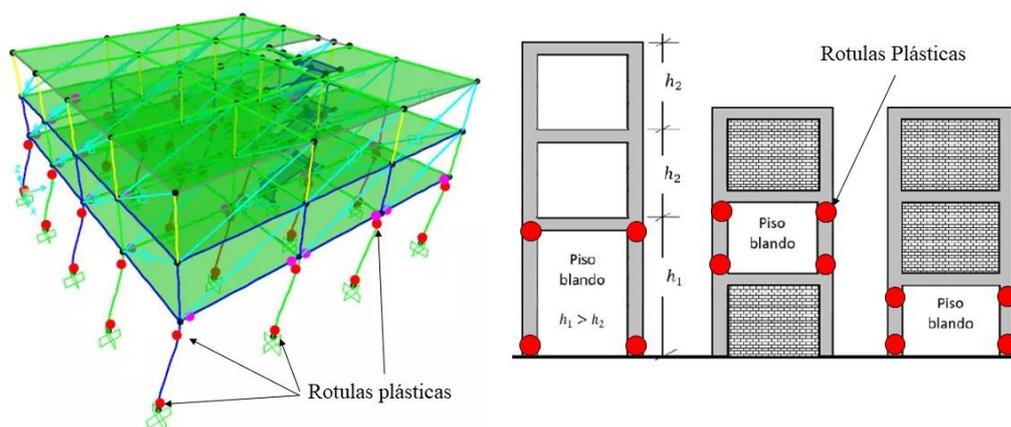
**Figura 4.** *Falla estructural típica observada en muchas edificaciones. Piso blando. Fuente: intervenido por el autor de [6]*

Ahora bien, en el sismo acaecido las pérdidas humanas y materiales son incontables, construcciones establecidas fallaron, pero aún más, las de carácter informal que suelen estar presentes entre las poblaciones de bajos recursos quienes no tienen acceso a la arquitectura o ingeniería que cumplan con la normativa vigente, y en Venezuela no se escapa de esta realidad. Otro detalle referente al sistema constructivo y observado en las edificaciones colapsadas, una falla típica estructural o irregularidad crítica y es la presencia de los llamados “pisos blandos”. En Venezuela es muy común encontrar esta configuración estructural y ocurre cuando existe una cantidad de tabiquerías confinadas en los pisos superiores, y en la planta baja libre, cabe destacar que las normas sismorresistentes en este país alerta y sugiere soluciones para estos casos [5], se puede observar la falla en la Figura 4.

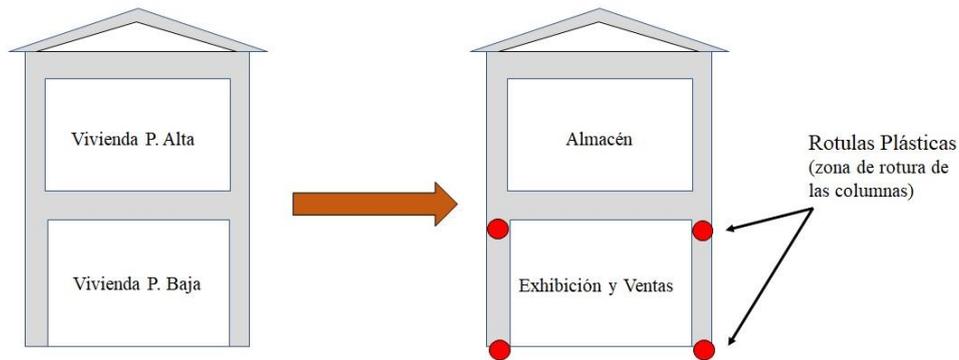
**Figura 5.** Falla estructural típica observadas edificaciones con el cambio de uso. Piso blando. Fuente: El autor

Se evidencia también esta falla cuando una edificación ha sido construida con fines habitacionales, y luego se cambia el uso a comercial, se libera la planta baja de tabiquerías para obtener más espacio libre para exhibiciones, y la planta alta para almacén. Aquí el problema no es solamente de rigidez, sino de masas en la parte superior, produciéndose la

condición de piso blando (ver Figura 5). En general muchos cambios de uso no están acompañados de una adecuación estructural para evitar esta condición.

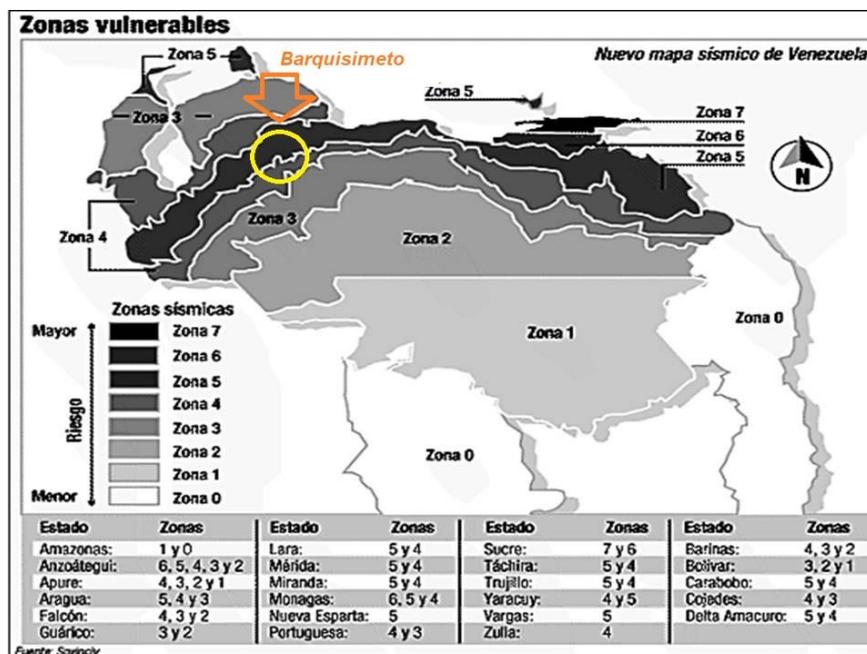
Figura 6. Nuevo mapa sísmico de Venezuela. Fuente: intervenido por el autor de [9]

Es interesante preguntar: ¿Cuál sería la situación ante un evento de gran magnitud en Venezuela? ¿Cuál es el estado del arte existente? ¿Se podría tener un escenario similar a Turquía? FUNVISIS elaboró un mapa de zonificación sísmica [9] (ver Figura 6) donde se ubican zonas con la posible escala del sismo esperado, esta escala oscila entre 0 y 7, situándose Barquisimeto en zona 5 muy cercana a la falla de Boconó, con la posibilidad de un sismo de magnitud entre 6 y 6,5 Mw, y aceleración  $A_0$  aproximadamente de 0,27, pudiendo alcanzar en los taludes de la meseta de Barquisimeto un  $A_0$  de 0,34.

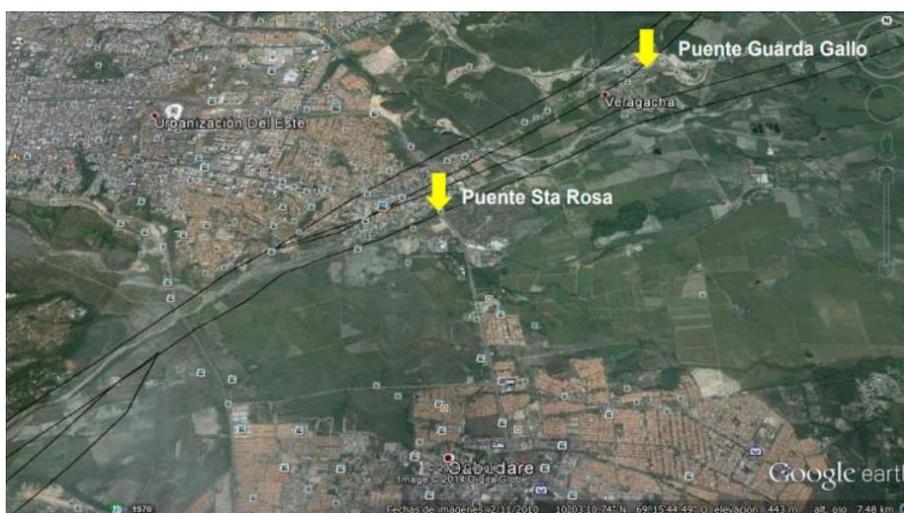
**Figura 7.** Ubicación de trazas de la falla de Boconó. Fuente: intervenido por el autor desde Google Earth

Ahora bien, conocida la ubicación de las trazas de la falla de Boconó, la cual se indica en la Figura 7, se concluyó que a una distancia de 25 m a cada lado no deberá construirse, y se

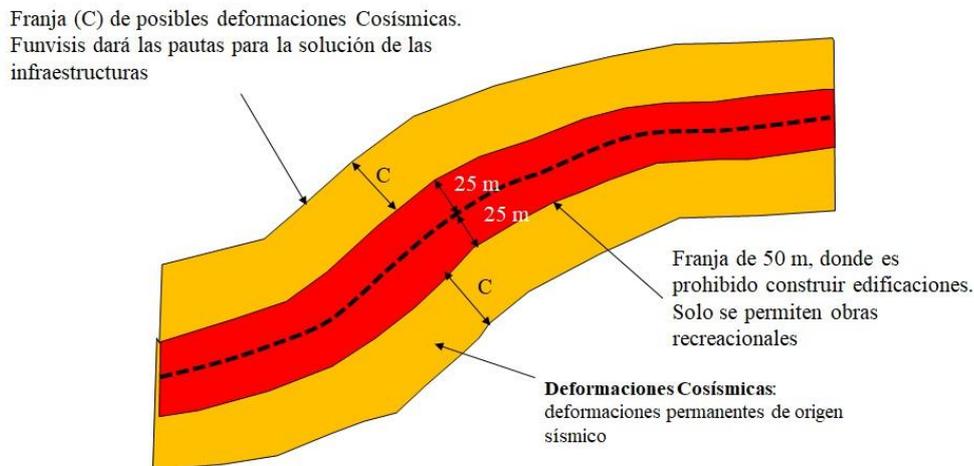
Figura 8. Distancias a la falla para una construcción segura. Fuente: el autor

establece una franja C al lado de cada una de ellas, donde FUNVISIS establecerá las condiciones constructivas debido a que existen deformaciones Cosísmicas (ver Figura 8).

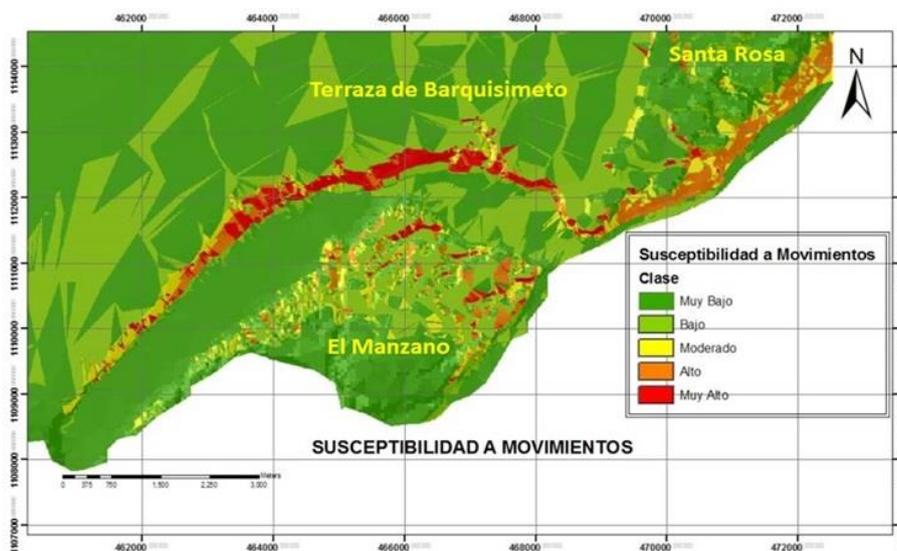
Figura 9. Mapa de susceptibilidad a movimientos del talud sur de la terraza de Barquisimeto. Fuente: [12]

Por otro lado, otro aporte del estudio de microzonificación realizado, es la conclusión sobre la amenaza de deslizamientos del talud sur de Barquisimeto, si bien era ya bien conocido por expertos en la materia es ahora que un organismo oficial lo certifica (ver Figura 9) [12].

Esta vulnerabilidad está asociada a la presencia del agua, sumideros, aguas de lluvia, drenajes pasan por el área descargándose en el río Turbio debilitando la zona, y en caso de un sismo se incrementa el riesgo de deslizamiento. Un caso ejemplo es el que se dio en la calle Poa-Poa, urbanización Pedregal en la zona este de Barquisimeto (ver Figura 10), o como el de la avenida Uruguay la cual desemboca en una importante red vial de la ciudad.

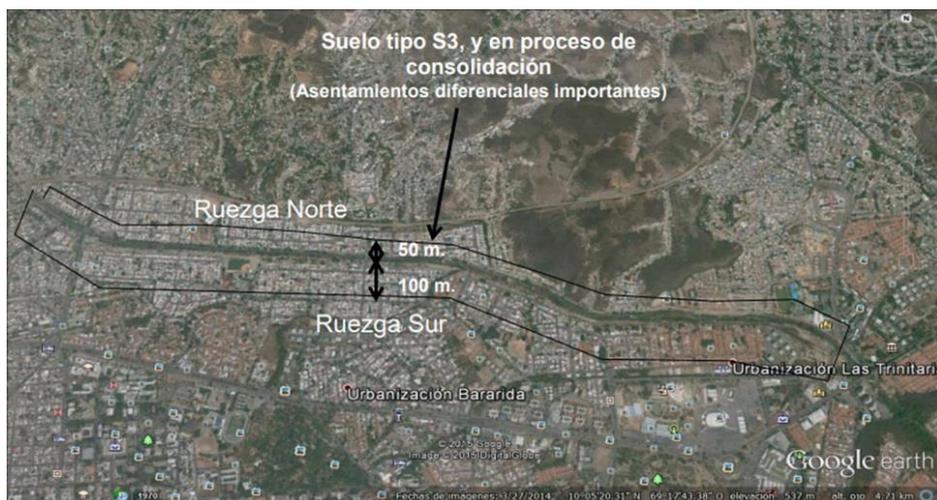
**Figura 11.** Suelos en proceso de consolidación. Ruezga Norte y Sur de Barquisimeto. Fuente: *Intervenido por el autor desde Google Earth*

De igual forma es importante hacer el siguiente comentario y propuesta a su vez, hoy día existe otra zona en la ciudad de Barquisimeto relevante a estudiar, y es el urbanismo denominado *La Ruezga* con su quebrada, dividiéndolo en Ruezga Norte y Sur, ubicadas al norte de la ciudad. Urbanismos asentados en suelos en proceso de consolidación, lo cual corresponde a riesgo geotécnico según FUNVISIS, razón por la cual las casas presentan fisuras, cloacas y acueductos que se rompen, y el pavimento vial se daña sistemáticamente, por lo que la deformación de los suelos en caso de un sismo será relevante. Estos suelos se encuentran ubicados aproximadamente 50 m al norte del eje de la quebrada y a 100 m al sur de ella, lo que se debería recomendar es no construir más viviendas en la zona, por los daños posibles a ocurrir (ver Figura 11).
