DESIGN OF A GUIDE FOR TREE PLANTING ON THE AVENUES OF THE EASTERN MACROSECTOR OF BARQUISIMETO, LARA STATE

DISEÑO DE UNA GUÍA PARA LA ARBORIZACIÓN DE LAS AVENIDAS DEL MACROSECTOR ESTE DE BARQUISIMETO, ESTADO LARA

María Carlina, Hernández Puzzar¹; Sergio Augusto, Rodríguez²; José Gregorio, García Tenía³;
Antonio José, Infante Quevedo⁴

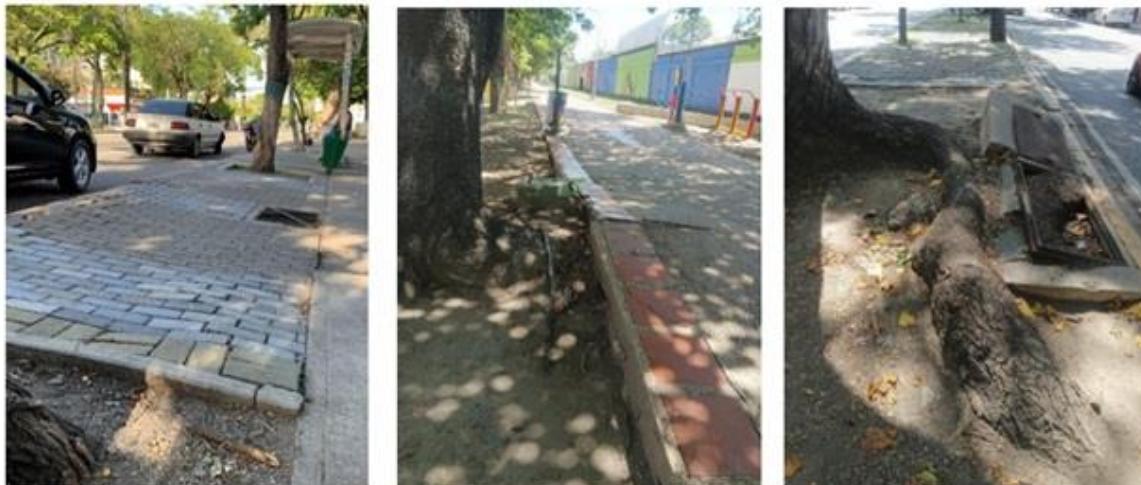
Figura 2. Daños observados en la infraestructura urbana. Fuente: los autores

observadas. Mientras que en la Figura 2 se observan los daños ocasionados a las vías evaluadas, mientras que en la Figura 2 se identifican daños en la infraestructura.

Daños Leves
Deformación del pavimento articulado
Av. Lara

Daños Moderados
Elevación de la infraestructura peatonal
Av. Leones

Daños Severos
Daño estructural en la tanquilla
Av. Leones

Se identificaron tres niveles de afectación: leve como fracturas en aceras y tanquillas; moderado para deformación y desnivel del pavimento, elevación de infraestructuras; y severo como daño estructural en tanquillas, ruptura y deformación de calzadas. La variabilidad en la magnitud y tipo de daño sugiere que, además de la especie, influyen factores como el mantenimiento, la poda y las condiciones ambientales. En la Tabla 5 se detalla el porcentaje de daños en función de leve, moderado y severo de las especies con mayor magnitud de deterioro observado en las vías arteriales.
