REHABILITACIÓN DE EDIFICIO AFECTADO POR EL TERREMOTO DEL 16 DE ABRIL DE 2016 DE ECUADOR EN LA ULEAM

REHABILITATION OF BUILDING AFFECTED BY THE ECUADOR S EARTHQUAKE OF 16 APRIL 2016 IN THE ULEAM

R. Aguiar*, F. Del Castillo**, J. Mizobe***, P. Mendoza****

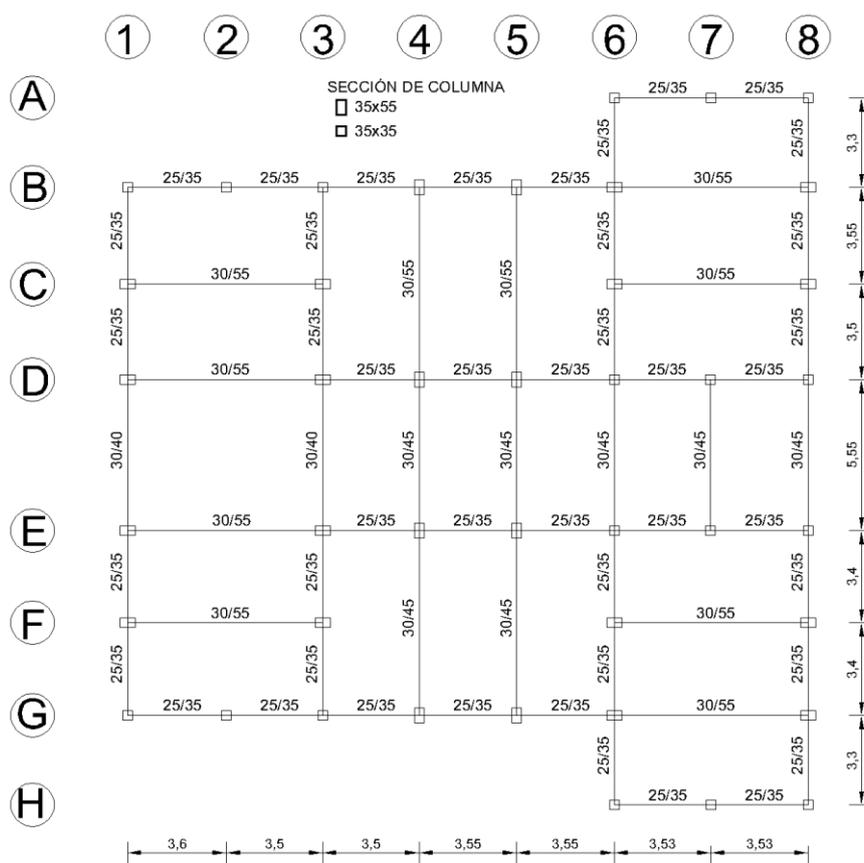
El comportamiento estructural de este bloque fue satisfactorio considerando que la aceleración espectral máxima estuvo alrededor de los 16 m/s^2 (ver Figura 2) y que para el rango de períodos cortos, sobrepasó las recomendadas por las normativas sísmicas de Ecuador de 2011 y 2015. Se consideró satisfactorio ya que no existió daño en los elementos estructurales como vigas y columnas, y daño moderado en las paredes construidas con bloques y ladrillo. En estas condiciones es de interés conocer las derivas de piso que se hallan con cada una de las componentes del espectro obtenido en Manta, para el terremoto del 16 de abril de 2016.

Figura 4. Vista Estructural de la primera planta de Bloque Estructural uno. Facultad de Informática.

Pensando que en la provincia de Manabí donde se ubica la ciudad de Manta, al igual que todas las provincias que limitan con el Océano Pacífico tiene una alta peligrosidad sísmica, se decidió en la ULEAM reconstruir las paredes con Gypsum por varias razones, la principal es que no van a causar heridos con la misma intensidad que lo hace las construcciones de ladrillos o bloques. Otra de las razones, es que al construir con Gypsum el peso por metro cuadrado está alrededor de 35 a 40 kg/m² en lugar de los 200 a 250 kg/m² que se tiene en las paredes de bloques de cemento o ladrillo, esta reducción es adecuada desde el punto de vista de la dinámica de estructuras ([5], [6], [7]). Finalmente, es más limpio y rápido reconstruir una pared con Gypsum que hacerlo en la forma tradicional. La desventaja, es relativa a los costos ya que es ligeramente mayor, pero a la larga se compensa debido a su mejor comportamiento.

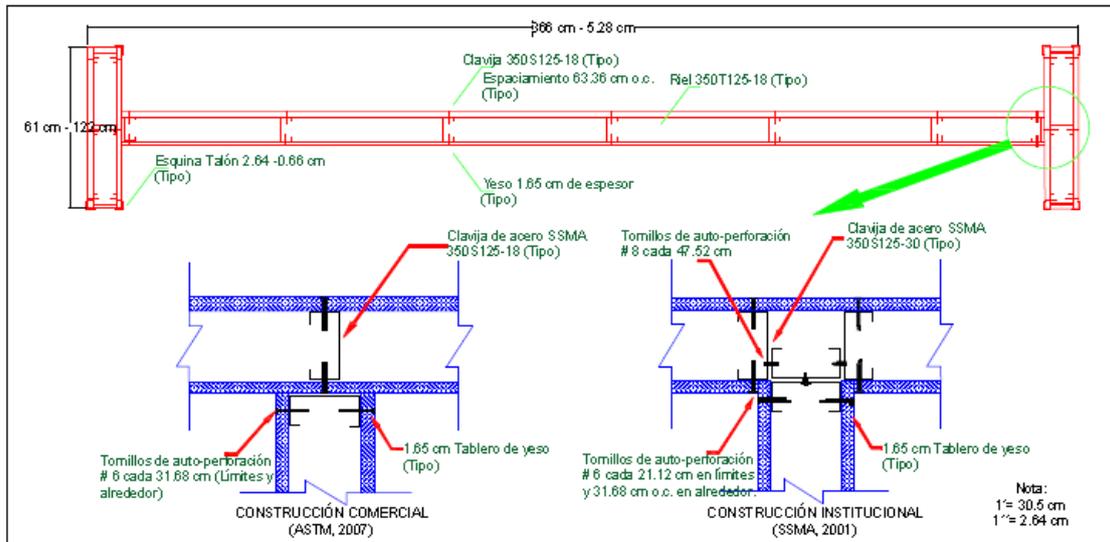
Figura 10. Detalles constructivos de las paredes con Gypsum. Fuente: Filiatrault [10]

El haber observado que no se está construyendo en forma adecuada las paredes de Gypsum, se decidió presentar aunque sea en una sola figura las recomendaciones que propusieron un grupo de investigadores de los Estados Unidos de Norte América, quienes investigaron el comportamiento de este material desde el 2008 al 2013 [10]. En la Figura 10 se presentan detalles de la forma en que se debe unir dos paredes ortogonales, al igual que especificaciones de los materiales utilizados y separaciones máximas permitidas.

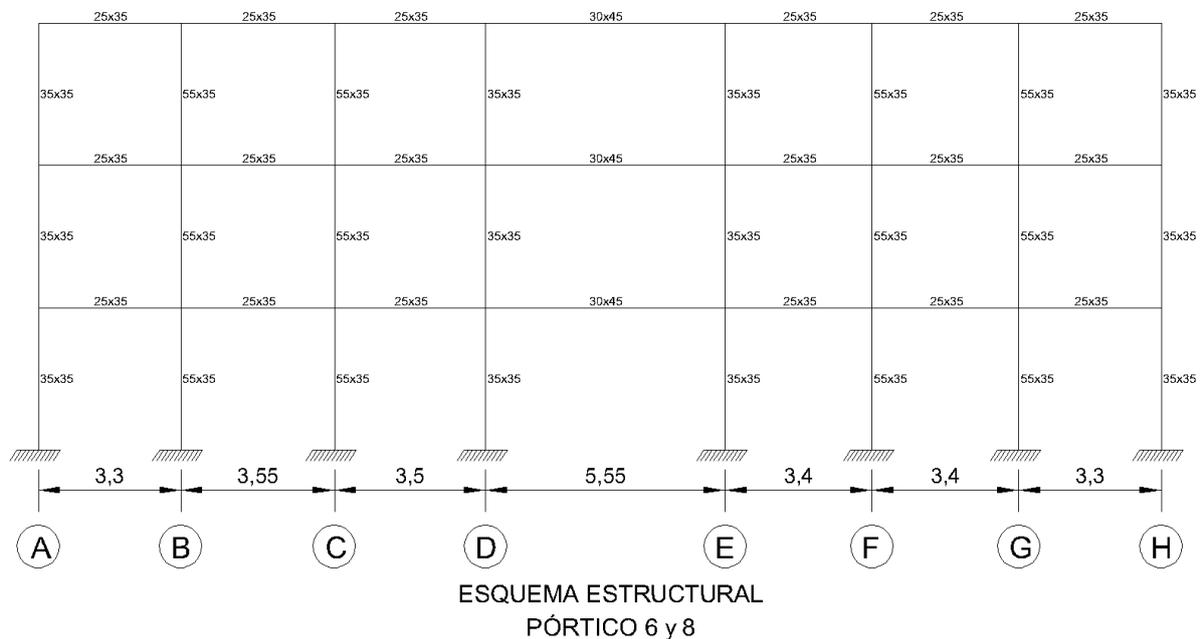
Figura 13. Pórticos en sentido longitudinal (6 y 8)

Se observa que las dimensiones de las columnas se mantienen en todos los pisos, en el caso de las columnas, son mayores a la dimensión mínima que recomienda el ACI 318 [11] que establece en 30 cm, y en el caso de las vigas cumple con la dimensión mínima de 25 cm. Por otro lado no existe problema de vigas cortas ya que la luz libre es mayor a 4 veces el peralte

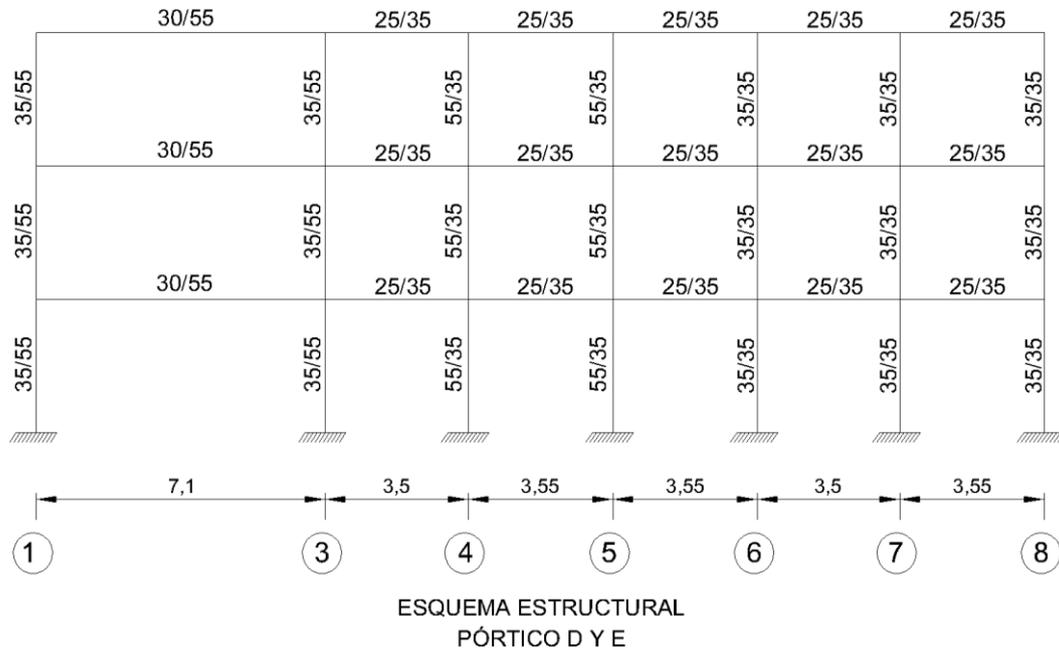
Figura 14. Pórticos en sentido transversal (D y E).

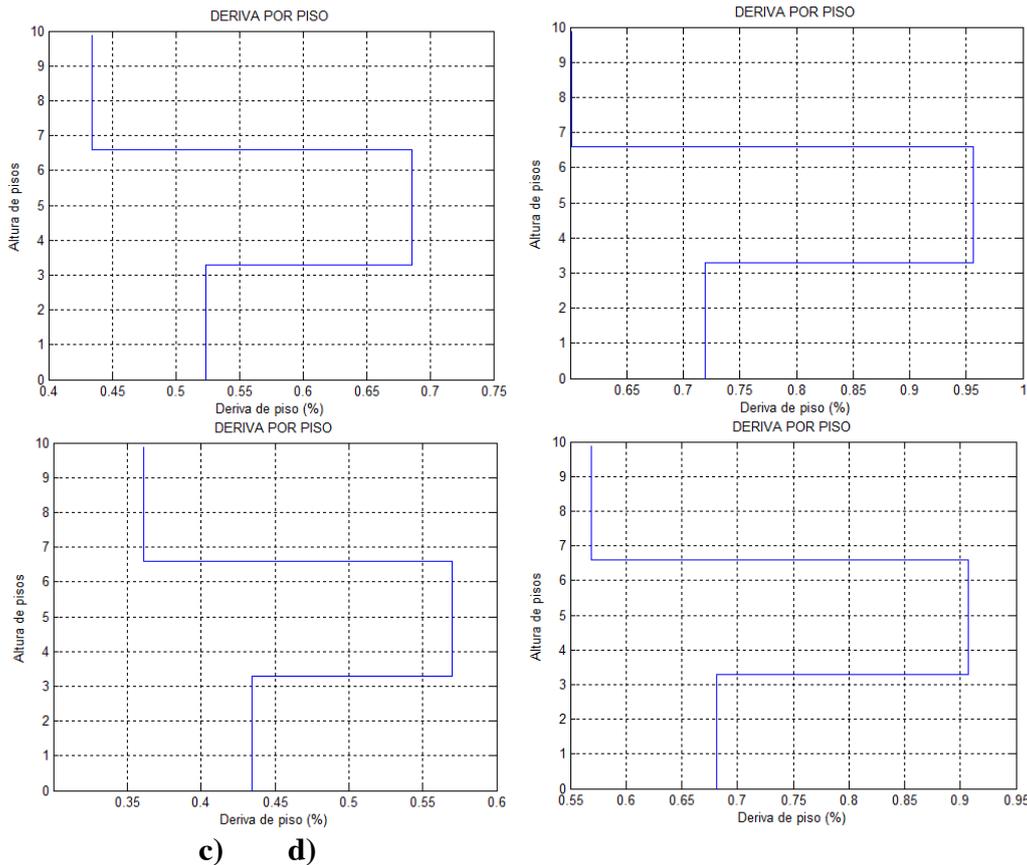
En la Tabla 1, se desglosan los desplazamientos laterales q y derivas de piso γ en porcentaje ante cada una de las componentes de movimiento del suelo. En la última fila se indica el período fundamental. La deriva máxima encontrada es 0,95% en el segundo piso, lugar donde se ocasionó más daño y es en el sentido transversal, aunque en el sentido longitudinal la deriva es un poco menor.

Figura 15. Derivas de piso de estructura original: a) Sentido transversal ante componente EW; b) sentido transversal ante componente NS; c) sentido longitudinal ante componente EW; d) sentido longitudinal ante componente NS.

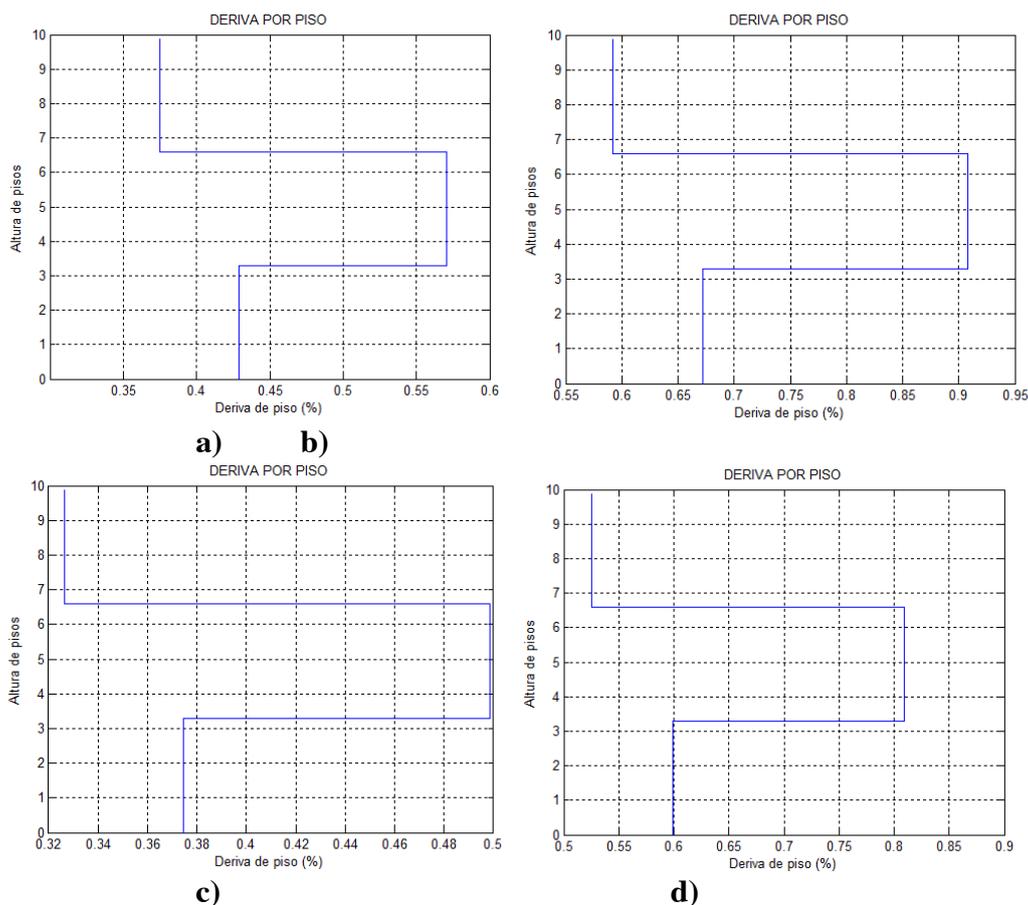
El período fundamental de la estructura rehabilitada con paredes de Gypsum es de 0,47 s, es decir, se rigidizó ya que la masa es menor. Las respuestas máximas probables encontradas del análisis sísmico ante las dos componentes del espectro hallado en Manta se indica en la Tabla 2 y en la Figura 16, donde se muestran las derivas de cada uno de los pisos. La deriva máxima de piso disminuyó a 0,90%.

Figura 16. Derivas de piso de estructura con paredes de Gypsum: a) sentido transversal ante componente EW; b) sentido transversal ante componente NS; c) sentido longitudinal ante componente EW; d) sentido longitudinal ante componente NS.
