# **UNIDAD EDUCATIVA SIMON BOLIVAR. CLASIFICACION AMBIENTAL Y LA INFLUENCIA SOBRE SUS FALLAS**

## **EDUCATIONAL UNIT SIMON BOLIVAR. ENVIRONMENTAL CLASSIFICATION AND THE INFLUENCE ON THEIR FAILURES**

**María Alice Olavarrieta<sup>1</sup>, Oscar Tovar<sup>2</sup>, Dinora Salcedo<sup>3</sup>**

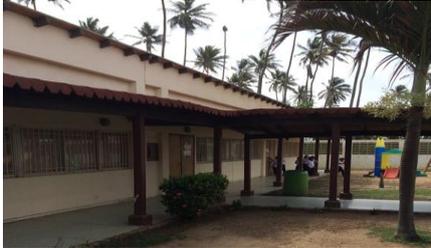
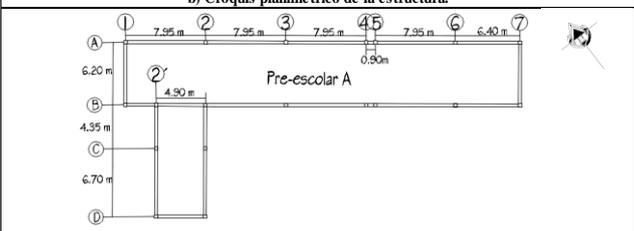
Figura 3. Ficha de Descripción y Antecedentes Pre Escolar A. Fuente: los autores

<b>FICHA DE DESCRIPCION Y ANTECEDENTES DE LA ESTRUCTURA</b>		
Nombre de la Estructura: <u>U. E. SIMÓN BOLÍVAR</u>		
Sistema Estructural: <u>APORTICADO DE CONCRETO ARMADO</u> Uso: <u>ESCOLAR</u>		
Tipo de Estructura: <u>EDIFICACIÓN TIPO VIVIENDA</u> Edad: <u>25 AÑOS</u>		
Ubicación: <u>MORÓN EDO. CARABOBO</u> Ambiente: <u>MARINO</u>		
Sub-Denominación de la Estructura: <u>PREESCOLAR - A</u> Fecha de inspección: <u>25/06/2015</u>		
Área de la edificación: <u>294,78 m<sup>2</sup></u> Num. De pisos: <u>1 (P/B)</u>		
<b>a) Identificación de la estructura.</b>
