# REFORZAMIENTO ESTRUCTURAL EN VIVIENDAS ADOSADAS MEDIANTE RECUBRIMIENTO DE MAMPOSTERÍA CON MALLA ELECTROSOLDADA Y MORTERO

## STRUCTURAL REINFORCEMENT IN TOWNHOUSES BY COVERING MASONRY WITH WELDED MESH AND MORTAR

En la investigación que aquí se presenta se evaluó el comportamiento estructural de dos viviendas adosadas construidas de manera informal, las cuales mostraban diversos problemas estructurales como: golpeteo, columnas cortas y discontinuidad de columnas; se determinaron las propiedades mecánicas de los materiales y de suelo por medio de ensayos in situ y de laboratorio. Posteriormente, se realizó el análisis mediante modelos matemáticos, mismos que se calibraron con periodos tomados de vibraciones ambientales. En esta etapa se encontró que las estructuras no exhibían un comportamiento adecuado para resistir fuerzas gravitacionales y sísmicas, por lo que se propuso el reforzamiento de ambas estructuras por medio del enchape de mampostería, además se planteó unir ambas viviendas a nivel de losa con placas metálicas para eliminar el problema del golpeteo. Finalmente, se evaluó el reforzamiento propuesto y se evidenció que el enchape rigidizó las estructuras permitiendo que

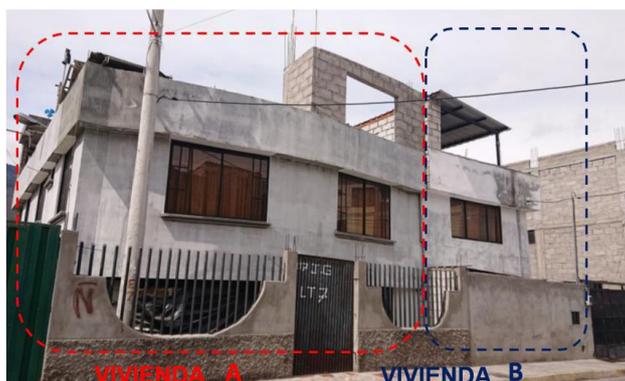
Para el presente estudio se seleccionaron dos viviendas adosadas construidas de manera informal (Figura 1) con un área total de 375 m<sup>2</sup>. Presentan un sistema porticado de vigas banda y columnas de hormigón armado rellenas con paredes de mampostería de bloque, de acuerdo con la práctica común en la industria de la construcción ecuatoriana.

Figura 1. Viviendas adosadas en estudio. Fuente: los autores

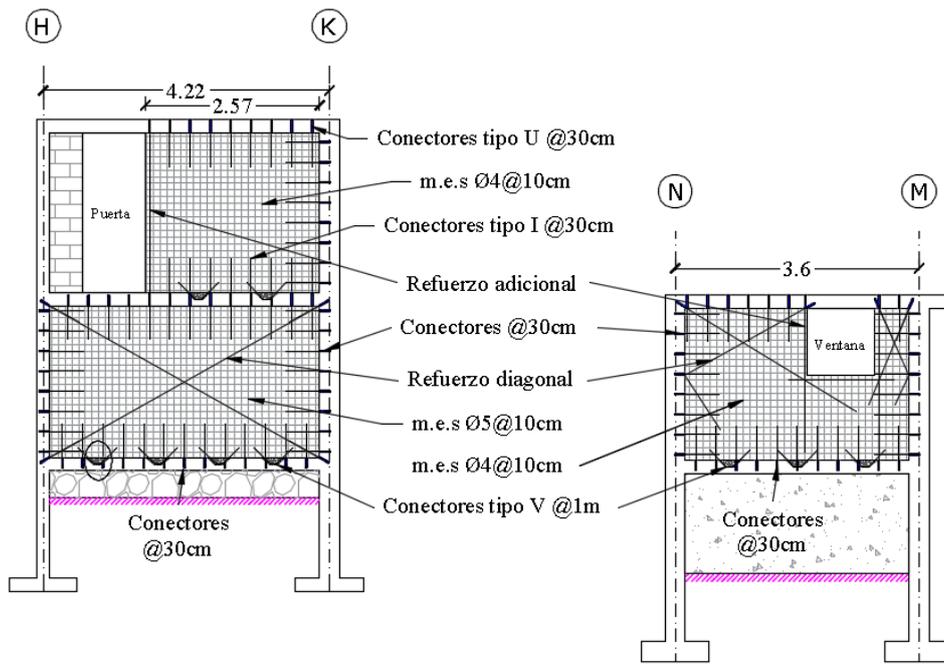
Figura 6. Armado de enchape. Fuente: los autores

concentración de esfuerzos como la diagonal de la mampostería y esquinas de aberturas como puertas y ventanas. Las grapas son varillas tipo C de  $\varnothing$  8mm espaciados cada 40 cm. La cimentación del enchape es una extensión del enchape dentro del suelo, en la base de las paredes enchapadas, con sección de 30cm x 35cm. En la Figura 6 se muestra el armado completo del enchapado en vanos con aberturas y sin estas.

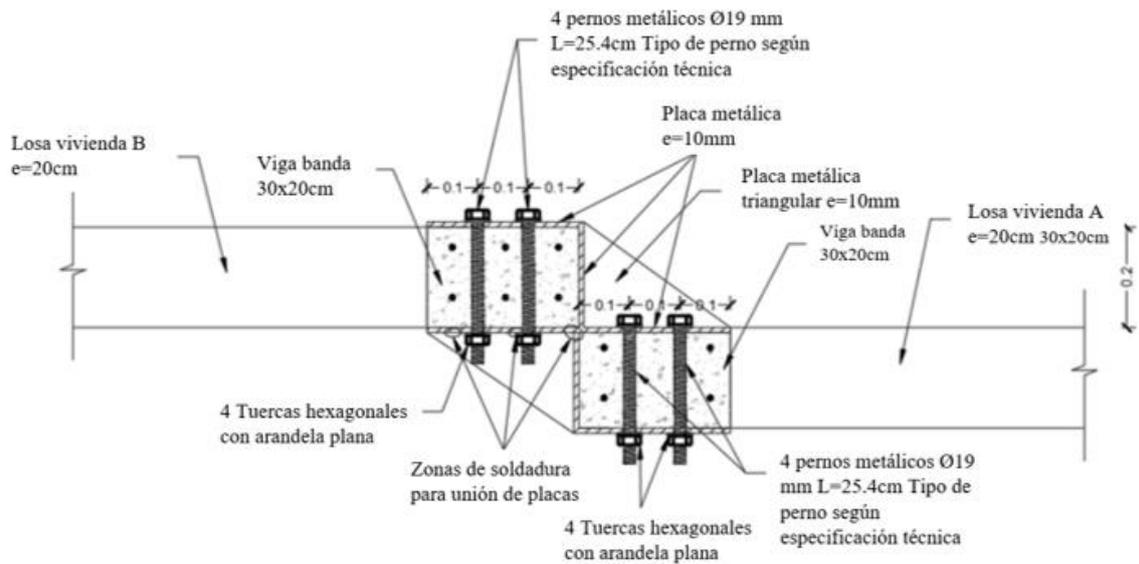
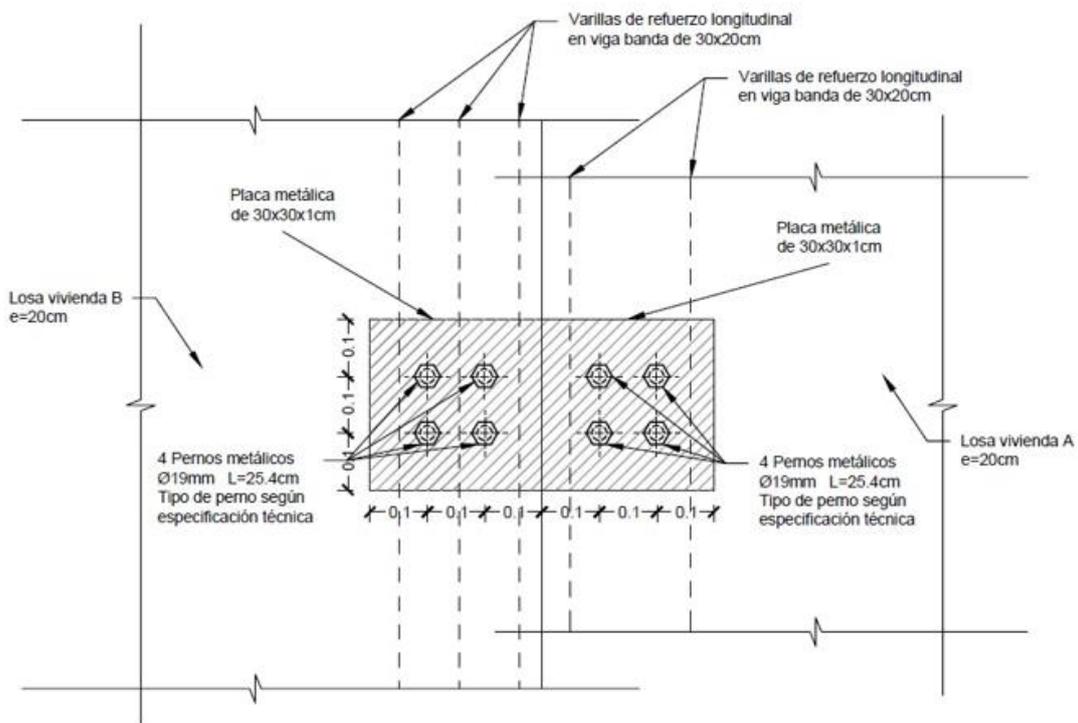
Figura 7. Configuración de placas metálicas para losas a desnivel. Fuente: los autores

Para la unión de las losas de las dos viviendas se utilizó placas de 30 cm x 30cm x1cm y pernos de diámetro de 19mm. Para el diseño de placas y pernos se utilizó el American Institute of Steel Construction (AISC) [23], para ello se evaluó las placas por fluencia a tracción en la sección bruta y ruptura a tracción en la sección neta; para los pernos se evaluó la resistencia de tracción y corte de pernos, así como de partes enroscadas, y la resistencia de aplastamiento de perforaciones de pernos.

Como las losas del primer piso tienen el desnivel de 20cm se utilizó la configuración tipo A, que se muestra en la Figura 7, mientras que para las losas del segundo piso que se encuentran en el mismo nivel se utilizó la configuración B que se muestra en la Figura 8.

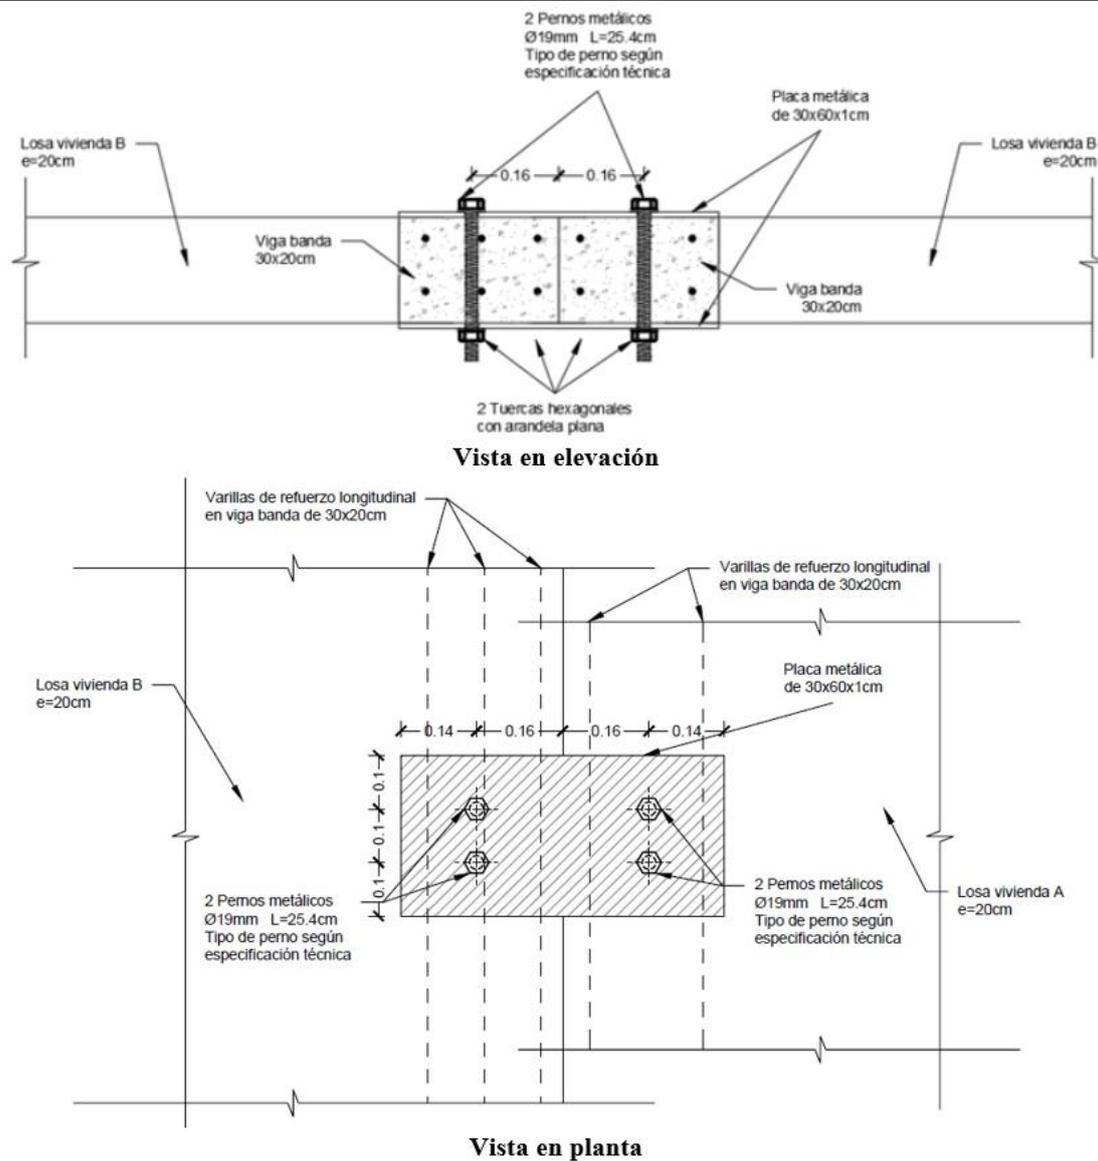
Figura 8. Configuración de placas metálicas para losas al mismo nivel. Fuente: los autores

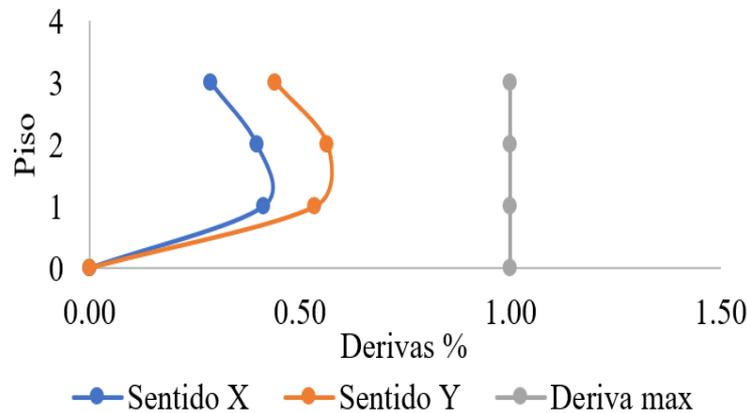
2,5cm, no se presentaron problemas de punzonamiento en las zapatas. En la Figura 10 se muestran las derivas inelásticas obtenidas con el reforzamiento, las cuales fueron menores a las derivas máximas permitidas del 1% por la Norma Ecuatoriana de la Construcción (NEC SE-SD) [15] tanto en el sentido X como en el sentido Y.

Figura 10. Derivas de viviendas enchapadas. Fuente: los autores
