# **MANTENIMIENTO NO PLANIFICADO COMO DESENCADENANTE DEL MECANISMO DE FALLA EN EL EDIFICIO DEL DECANATO DE CIENCIAS DE LA SALUD DE BARQUISIMETO**

## **UNPLANNED MAINTENANCE TRIGGERED THE FAILURE MECHANISM IN THE BARQUISIMETO HEALTH SCIENCES DEAN'S OFFICE BUILDING**

**María Alice, Olavarrieta<sup>1</sup>; Fabiola, Rodríguez<sup>2</sup>; Ana Karina, Valero<sup>3</sup>**

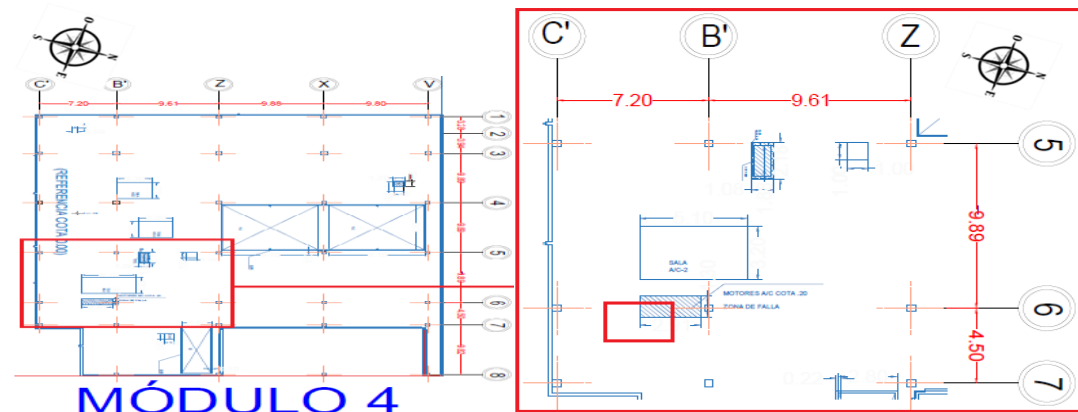
**Figura 4.** Planilla de Levantamiento de sintomatología de fallas. Planta techo. Fuente: los autores

| LEVANTAMIENTO SINTOMATOLÓGICO DE FALLAS | |
|---|---|
| <b>Título del Proyecto:</b> Caracterización de las Principales Fallas en la Edificación del Decanato de Ciencia de la Salud de la UCLA.<br><b>Nombre de la Institución:</b> Decanato de Ciencia de la Salud.<br><b>Tipo de Ambiente:</b> Urbano <b>Tipo de Planta:</b> Techo<br><b>Tipo de Elemento:</b> Losa de Techo <b>Ubicación del Elemento:</b> Ejes B'-C' entre ejes 6-7 | |
| <p>Empozamiento de agua debajo de los equipos de aire acondicionado con un área aproximada de 5.10 m<sup>2</sup>, sentido sureste.</p> | |
| | <p>Se presumen que el empozamiento se debe a la falta pendiente mínima normada que genera deficiencia en la canalización del agua proveniente de los equipos de aire acondicionado hacia los desagües y humedad.</p> |
