# ESTIMACIÓN DE DAÑOS OCASIONADOS POR LA CARBONATACIÓN EN ESTRUCTURAS DE CONCRETO ARMADO EN LA CIUDAD DE NIRGUA

## ESTIMATION OF DAMAGE CAUSED BY CARBONATION IN REINFORCED CONCRETE STRUCTURES IN NIRGUA CITY

La presente investigación consistió en el levantamiento de daños en estructuras de concreto armado en la ciudad de Nirgua, Estado Yaracuy, Venezuela. Mediante inspección preliminar en la que se recolectaron datos de interés estadístico, se identificaron, clasificaron y cuantificaron las fallas o daños presentes tales como: grietas, fisuras, desprendimiento del concreto, delaminación del acero, sangramiento, manchas, coqueas, entre otras. El levantamiento se realizó en dos zonas de la ciudad, zona A denominada Sector Aire Libre, y zona B denominado Sector la Flor del Encanto E.B “Miguel Ángel Granado”. La selección del número de estructuras a inspeccionar se determinó mediante muestro probabilístico, considerando investigaciones preliminares, en las que se determinó una constante de carbonatación aproximadamente de 8,32mm/años<sup>0.5</sup>. Este estudio permitió determinar si la carbonatación ha causado daños en las estructuras a través de la corrosión.

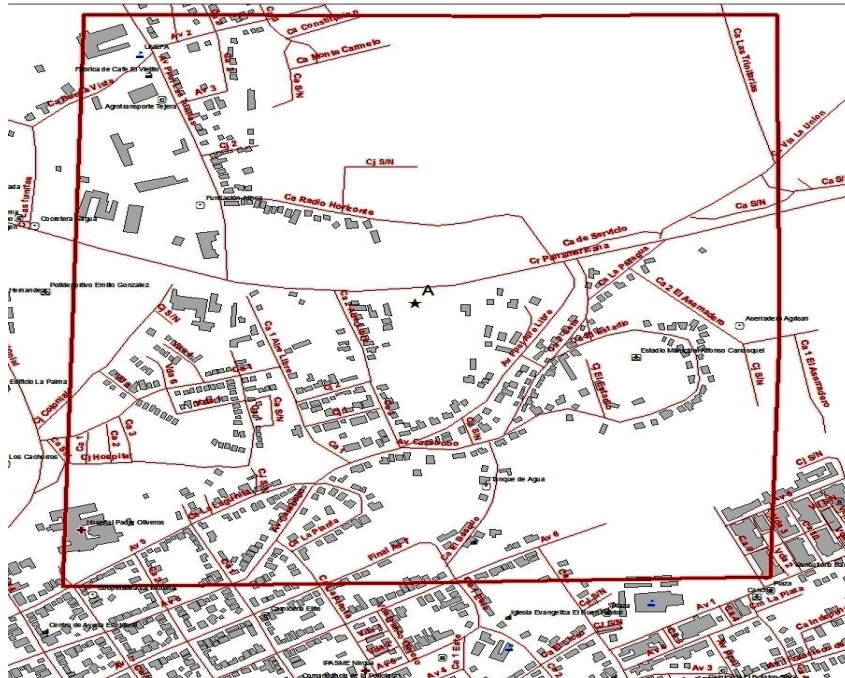
Figura 1. Croquis referencial zona A (Sector Aire Libre-calle 2). Fuente: [7].

Es una investigación de campo de tipo descriptiva, la muestra objeto de estudio se conformó por 2 zonas: la A denominada sector Aire Libre en la calle 2, cancha deportiva aire libre; y zona B denominada sector La Flor del Encanto en la calle 6, E.B. Miguel Ángel Granados, ambos en la ciudad de Nirgua, estado Yaracuy en Venezuela, donde se determinó estadísticamente el tamaño muestral representativo para realizar los levantamientos de daños. La zona A conformada por 280 estructuras y la B por 438 estructuras, observados en las Figuras 1 y 2, de acuerdo a datos suministrados por el Instituto Nacional de Estadística del Estado Yaracuy [7]. Ambas se delimitaron bajo el conocimiento meteorológico en el que se establece que los elementos climáticos se mantienen en un radio de acción de un kilómetro, y

en base a ese parámetro se decidió delimitar un perímetro de radio de 500m, partiendo desde el punto referencial de la zona A y B. Estos puntos son las estaciones de exposición donde se determinó la constante de carbonatación de cada zona, que tiene un valor aproximado de  $8,32\text{mm/años}^{0.5}$  [1].

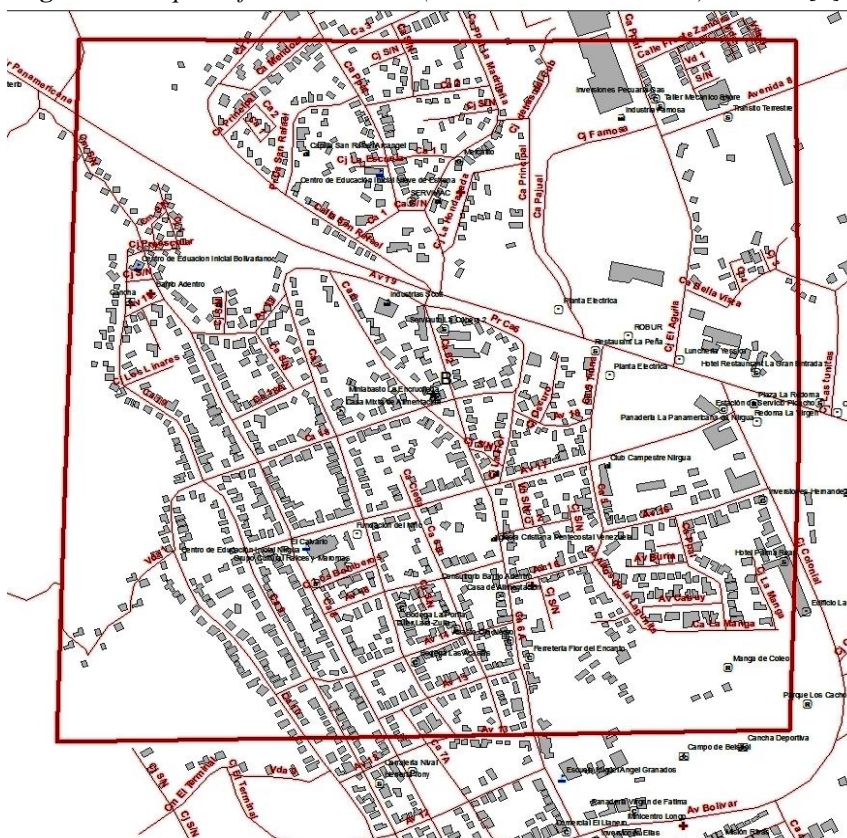
Figura 2. Croquis referencial zona B Sector La Flor del Encanto – Escuela Básica Miguel Ángel Granado. Fuente: [7].

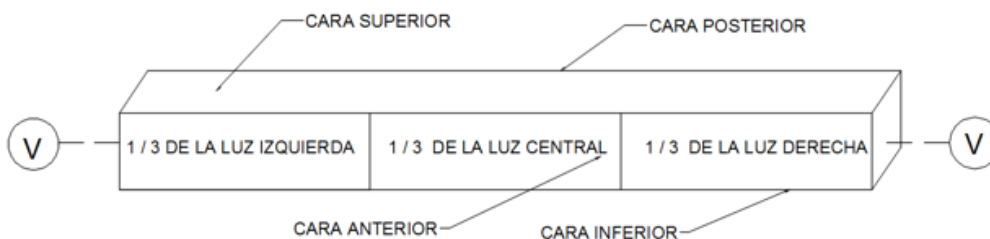
Figura 5. Ubicación de vigas. Fuente: los autores

En las estructuras inspeccionadas se tomó en cuenta la división de la luz de las vigas, columnas y machones para ubicar las fallas o daños, dicha división se hizo en tres zonas iguales representada en las Figuras 5 y 6.

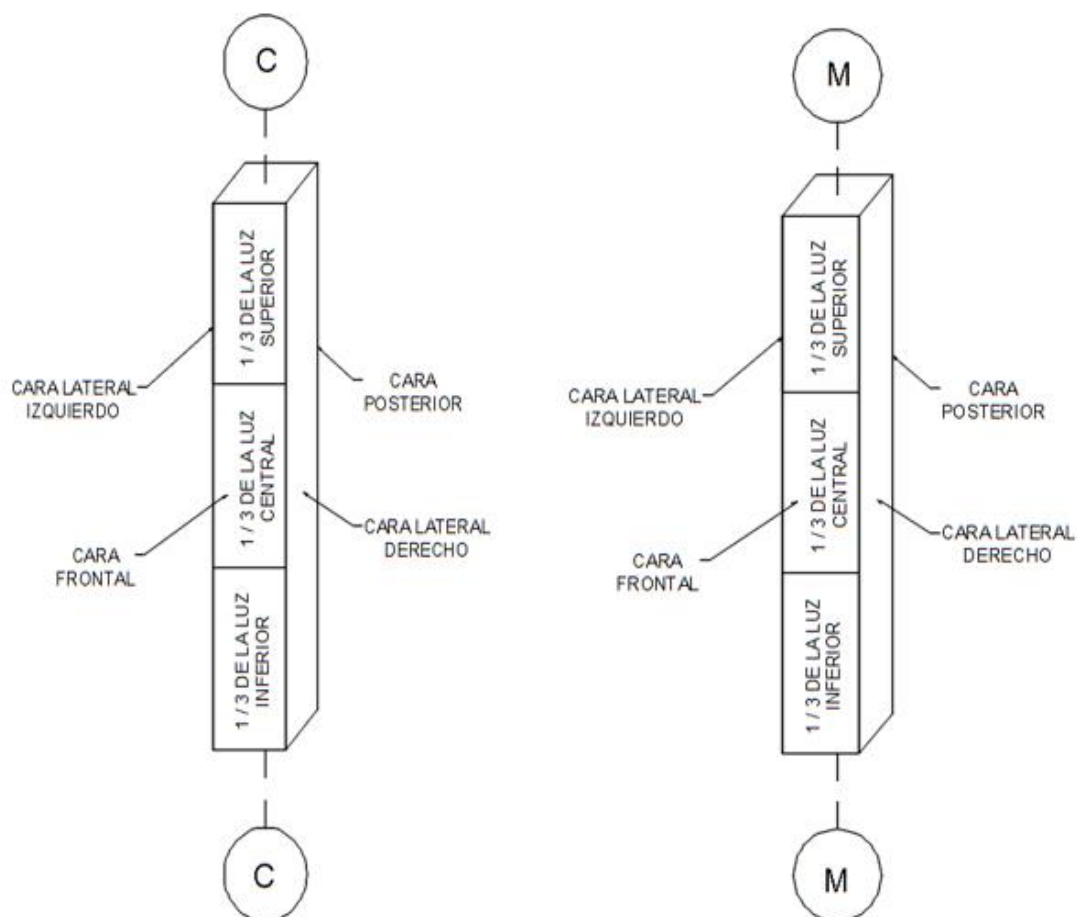
Figura 6. Ubicación de columnas (C) y machones (M). Fuente: los autores

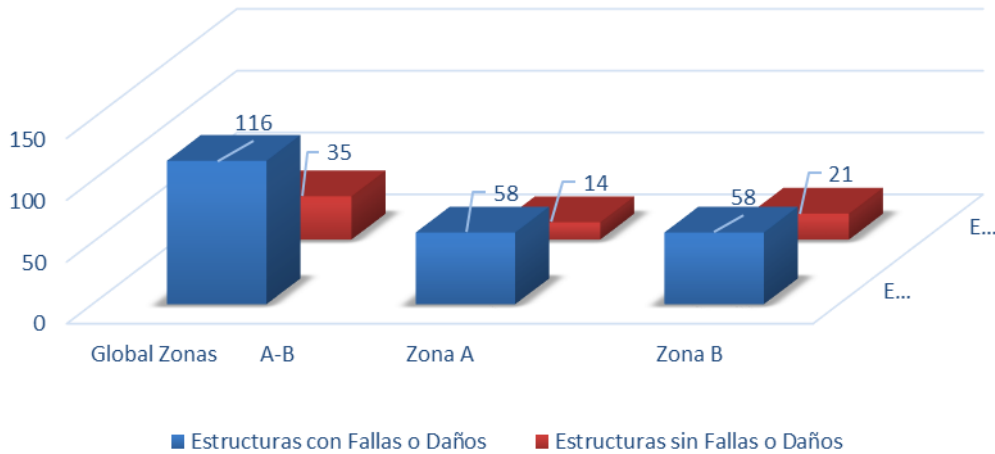
**Figura 7.** Incidencia de fallas o daños en las zonas de estudio. Fuente: los autores

En primer lugar se procedió a evaluar de forma general la presencia de fallas o daños en las zonas A y B (ver Tabla 2 y Figura 7)

Los resultados muestran que el número de estructuras dañadas es mayor a no dañadas, se puede observar que el 76,8% de las estructuras inspeccionadas presentaron fallas o daños en su sistema constructivo, mientras que el 23,2% no presentaron ningún tipo de fallas o daños de la totalidad para ambas zonas; probablemente debido a:

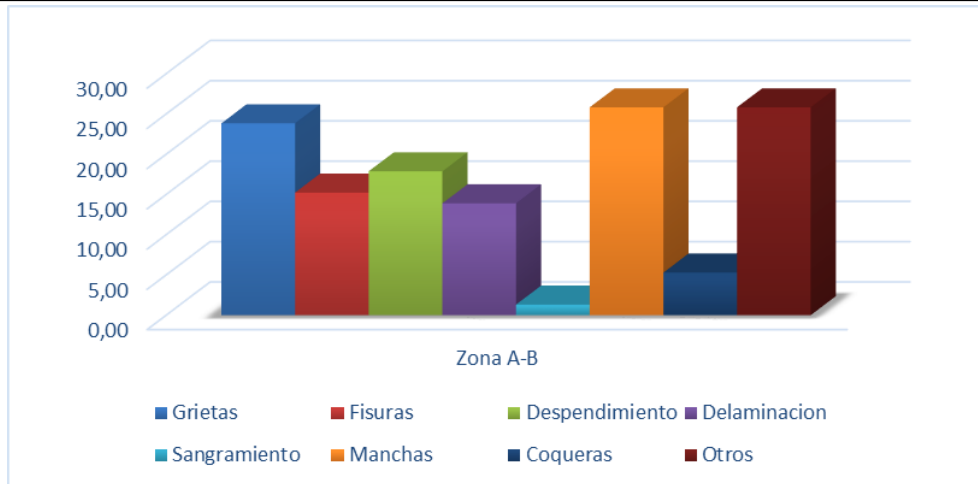
**Figura 8.** Incidencia de fallas o daños en las zonas de estudio. Fuente: los autores

Se pueden observar en la Tabla 4 y la Figura 8 todas las fallas o daños existentes en las estructuras inspeccionadas, donde la predominante fue la que presentaba manchas por humedad representando un 25,83% y otros daños presentes con un 25,83%. La mayoría de estos daños se ubicaron a 1/3 de la luz inferior de las columnas y manchones y en la parte inferior de las fachadas. Se identificaron manchas y otros daños en los elementos estructurales de concreto armado en contacto con el suelo y la intemperie. Estos causados principalmente además de la humedad del entorno, por la infiltración de agua por lluvia del suelo adyacente a la estructura y por la infiltración de agua del pavimento cercano a la edificación, así como la mala calidad del concreto traducido en gran cantidad de poros que permiten la ascensión capilar del agua a través de la matriz del concreto.

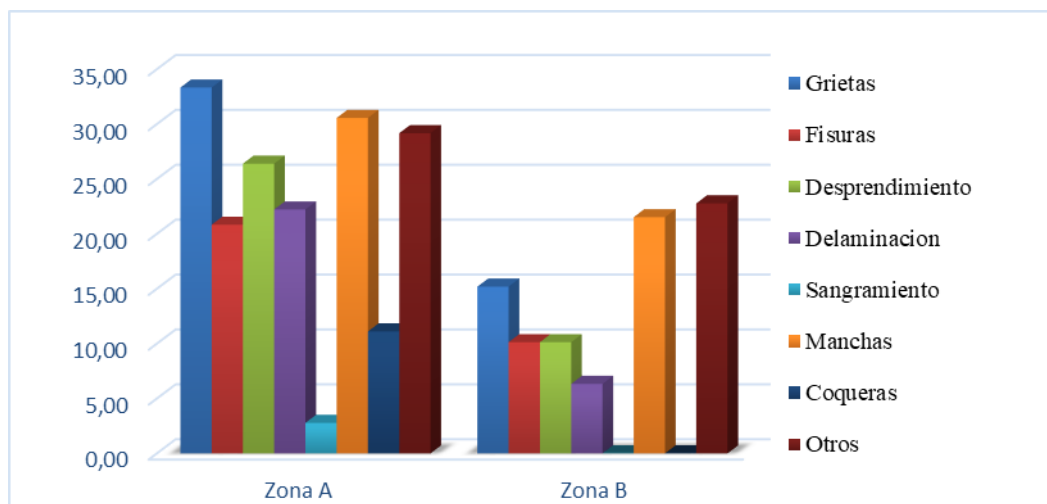
**Figura 9.** Porcentaje de daños existentes por zonas de estudio. Fuente: los autores

diagnóstico preliminar. La presencia de fallas o daños por cualquier otra circunstancia también se observa con mayor frecuencia, cuya causa es el mal vaciado-encofrado y colocación de separadores de acero en la etapa constructiva, como el desprendimiento del friso, abombamiento en pintura. De acuerdo a Tabla 5 y correspondiente Figura 9 se puede notar que la falla o daño con más frecuencia en la zona A, son las grietas arrojando un 33,33%, mientras que un 22,78% de otros daños predomino en la zona B.

La mayoría de estas grietas se ubicaron en el primer tercio de la luz de las columnas y manchones. Como se puede observar, todas las fallas o daños existentes en la zona A, son mayores a las de la zona B, prueba evidente de que en las adyacencias de la troncal once predomina la alta agresividad del medio, referido a permitir el progreso de la corrosión por carbonatación. De acuerdo con la Tabla 6 y correspondiente Figura 10 se puede observar la incidencia de las edades de las estructuras inspeccionadas en porcentaje de las fallas o daños que resultaron del levantamiento de daños, las estructuras más jóvenes presentaron un 20,00% de daños por corrosión, 20,00% con otros daños y un 60,00% sin daños. Para las estructuras comprendidas entre 30-39 años el 22,58% fue con presencia de daños por corrosión, 50,00% con otros daños y 27,42 no obtuvieron daños.

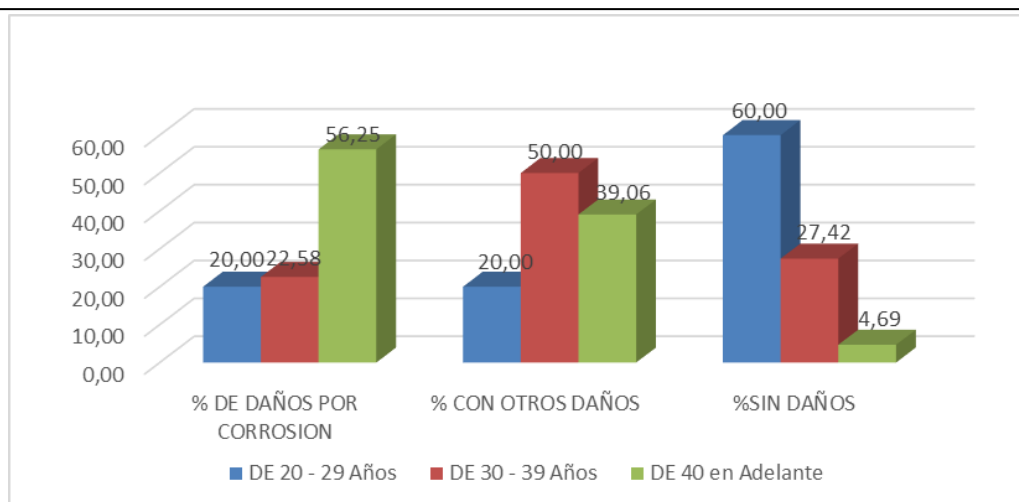
**Figura 10.** Porcentaje de Estructuras Inspeccionadas por edades por zona de estudio. Fuente: los autores

Las estructuras más viejas representaron el 56,25% de daños por corrosión, 39,06% con otros daños y el 4,69% estructuras sin fallas o daños. Para los daños por corrosión se puede notar que las estructuras más viejas son las que se encuentran mayormente afectadas. Los otros daños sobre las estructuras pudieran influir progresivamente al proceso corrosivo por carbonatación, creando rutas de acceso al acero de refuerzo y su respectiva pérdida de pasivación. Otra de las fallas o daños más frecuentes tanto en la zona A como para la zona B, son producto del mal vaciado, una mala granulometría entre otros, y estas afectarían directamente a las estructuras expuestas en un ambiente agresivo. También se pudo observar que la tendencia de fallas o daños respecto a los años de servicios que tienen todas las estructuras estudiadas es el comportamiento esperado, ya que mientras más años tenga una estructura habrá más probabilidad que estén afectadas por Carbonatación siendo este un proceso continuo que aumenta con el tiempo.
